Vestre Skibakk 9A, 2040 KLØFTA

**KLØFTA - Unik eiendom på hele  
371 kvm BRA og 2063 kvm tomt -  
Skjermet og barnevennlig  
beliggenhet - Svømmebasseng**

| Tilstandsrapport ..... | 59 |

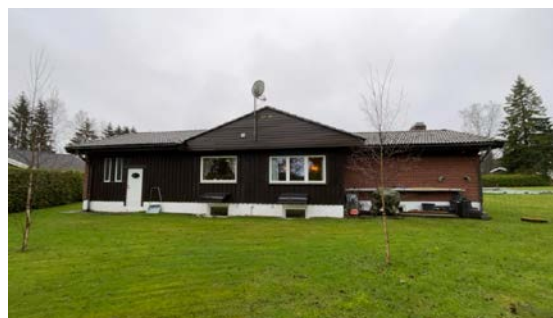
Besiktigelse av taktekke.

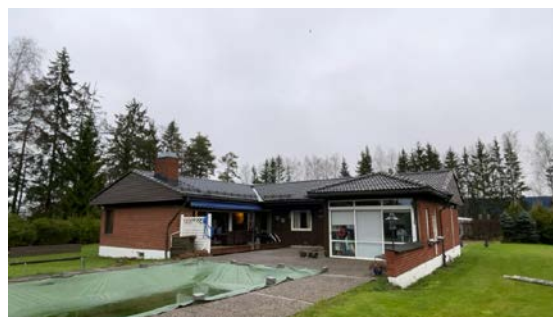
Besiktigelse av taktekke.

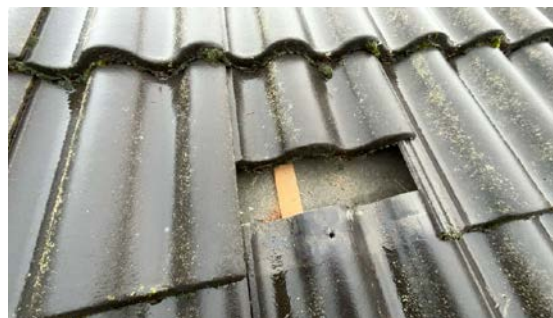
Kontroll av undertak.

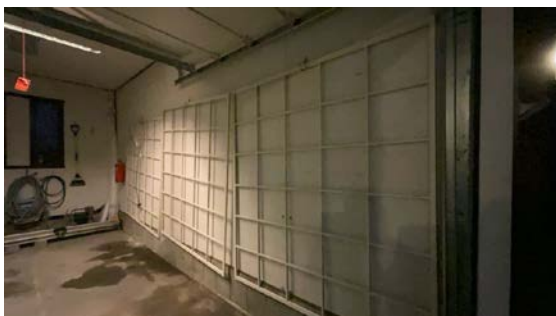
## TG 2 Andre utvendige forhold - 3

Utvendig garasje fra byggeår med støpt såle mot grunn og yttervegger i reisverk bekledd med panel. Tekket saltak. Leddet garasjeport. Garasjen fremstår med tiltenkt funksjon dog synlig elde og slitasje der kommende vedlikehold og behov for lokale utbedringer generelt er påregnelig. Synlige asbestplater på overflater der som kategoriseres som spesialavfall det det er gitt retningslinjer for videre retningslinjer for sanering. Fjerning med påfølgende kostnader tilfaller ny eier.

Synlige asbestplater på overflater.

Fjerning med påfølgende kostnader tilfaller ny eier. Kommende vedlikehold generelt er påregnelig.

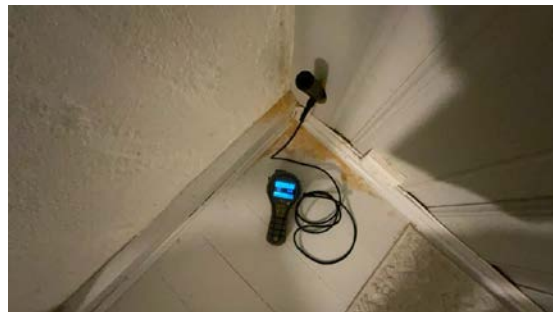
Rom under terreng: Gulvet er av betong belagt med furugulv og laminat. Veggene har panel. Hulltaking er foretatt og det er påvist avvik i konstruksjonen. Hulltaking er foretatt ved/i Hobbyrom og bod. . Fuktkvotemåling (vekt%) i konstruksjonen ble målt til 17.

- Det er gjennom hulltaking påvist høyt fuktnivå inne i trekonstruksjonen i hulltakingen, men ikke påvist fuktskader i dette området. Høy luftfuktighet kan over tid føre til muggvekst eller sverting av materialer. Samtidig kan materialer og konstruksjoner bli ødelagt.

Det ble påvist dampspærre i vegg som ligger mot rom under terreng. Dampspærre/plast i vegg under terreng er ikke anbefalt da kondens kan oppstå. Det var ikke tegn til kondens på befaringsdagen og har stått slik siden byggeår. Konstruksjon bør holdes under oppsikt evt. fjerning av dampspærre på sikt er påregnelig. Målt 17 % fukt som indikerer startfase på etablering av fukt i konstruksjonen.

Utført hulltaking på rom under terreng.

- Det påviste fuktnivå gir grunn til å overvåke konstruksjonen jevnlig for å se utvikling over tid, og eventuelt foreta tiltak for å unngå fuktskader.

Fjerning av dampspærre på nedre del av vegg bør utføres da det er anbefalt at konstruksjoner under grunn har en pustende konstruksjon. Alle innredet og utført overflater bør fjernes i samsvar med etablering av ny drenering før videre innredninger av kjelleren. Ved innredning av overflater før ny drenering er opparbeidet kan dette føre til skader på konstruksjoner og redusert inneklime samt økt risiko for muggsopp m.m. Grunnet trefast bunnsvill og ingen synlige skader rundt hulltakingspunktet er det gitt TG 2 iht. retningslinjer NS3600, men det kan ikke utelukkes videre utvikling over tid der TG 3 kan bli aktuelt for fremtidig vurderinger. Unngå lagring mot yttervegg er også et anbefalt tiltak. Ingen typisk kjellerlukt ble registrert på befaringsdagen for øvrig.

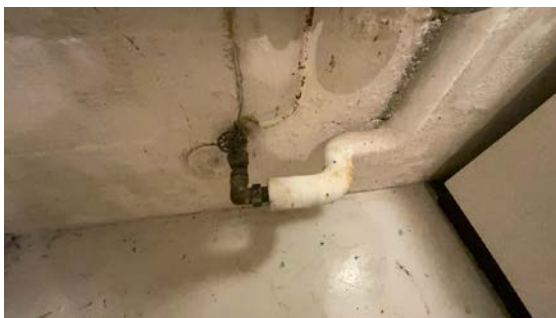
Besiktigelse av røropplegg.
