Vestre Skibakk 9A, 2040 KLØFTA

**KLØFTA - Unik eiendom på hele  
371 kvm BRA og 2063 kvm tomt -  
Skjermet og barnevennlig  
beliggenhet - Svømmebasseng**

| Tilstandsrapport ..... | 59 |

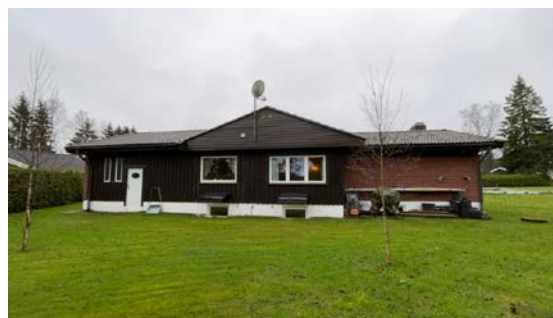
Besiktigelse av taktekke.

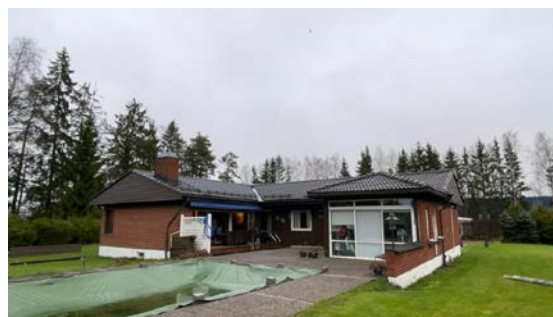
Besiktigelse av taktekke.

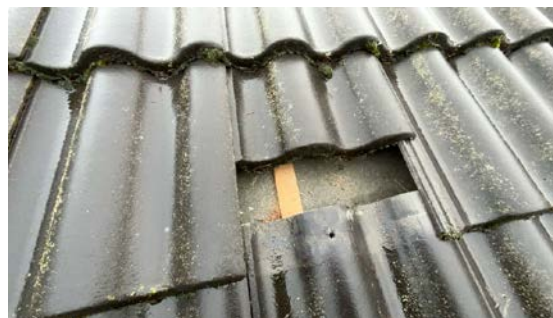
Kontroll av undertak.

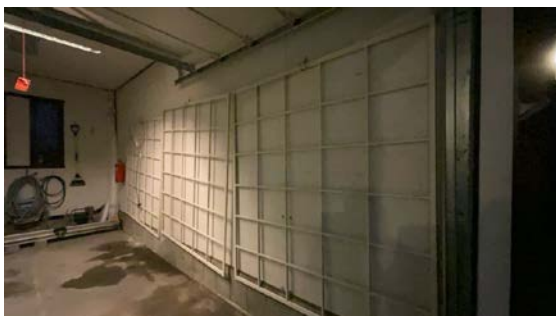
Utvendig garasje fra byggeår med støpt såle mot grunn og yttervegger i reisverk bekledd med panel. Tekket saltak. Leddet garasjeport. Garasjen fremstår med tiltenkt funksjon dog synlig elde og slitasje der kommende vedlikehold og behov for lokale utbedringer generelt er påregnelig. Synlige asbestplater på overflater der som kategoriseres som spesialavfall det det er gitt retningslinjer for videre retningslinjer for sanering. Fjerning med påfølgende kostnader tilfaller ny eier.

Synlige asbestplater på overflater.

Fjerning med påfølgende kostnader tilfaller ny eier. Kommende vedlikehold generelt er påregnelig.

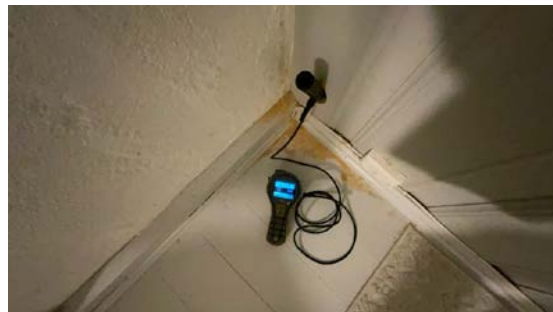
- Det er gjennom hulltaking påvist høyt fuktnivå inne i trekonstruksjonen i hulltakingen, men ikke påvist fuktskader i dette området. Høy luftfuktighet kan over tid føre til muggvekst eller sverting av materialer. Samtidig kan materialer og konstruksjoner bli ødelagt.

Det ble påvist dampspærre i vegg som ligger mot rom under terreng. Dampspærre/plast i vegg under terreng er ikke anbefalt da kondens kan oppstå. Det var ikke tegn til kondens på befaringsdagen og har stått slik siden byggeår. Konstruksjon bør holdes under oppsikt evt. fjerning av dampspærre på sikt er påregnelig. Målt 17 % fukt som indikerer startfase på etablering av fukt i konstruksjonen.

Utført hulltaking på rom under terreng.

- Det påviste fuktnivå gir grunn til å overvåke konstruksjonen jevnlig for å se utvikling over tid, og eventuelt foreta tiltak for å unngå fuktskader.

Fjerning av dampspærre på nedre del av vegg bør utføres da det er anbefalt at konstruksjoner under grunn har en pustende konstruksjon. Alle innredet og utført overflater bør fjernes i samsvar med etablering av ny drenering før videre innredninger av kjelleren. Ved innredning av overflater før ny drenering er opparbeidet kan dette føre til skader på konstruksjoner og redusert innneklima samt økt risiko for muggsopp m.m. Grunnet trefast bunnsvill og ingen synlige skader rundt hulltakingspunktet er det gitt TG 2 iht. retningslinjer NS3600, men det kan ikke utelukkes videre utvikling over tid der TG 3 kan bli aktuelt for fremtidig vurderinger. Unngå lagring mot yttervegg er også et anbefalt tiltak. Ingen typisk kjellerlukt ble registrert på befaringsdagen for øvrig.

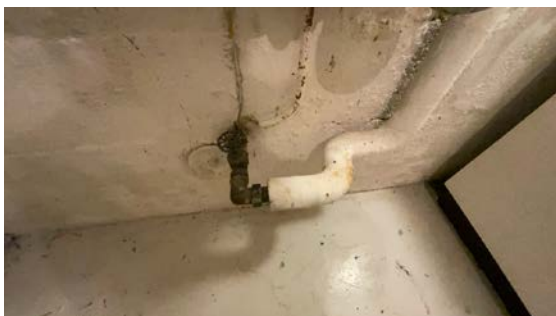
Besiktigelse av røropplegg.
