# Tilstandsrapport

Leilighet i 4-mannsbolig

Taitetveien 16 B, 1940 BJØRKELANGEN

Befaringsdato: 10.10.2024

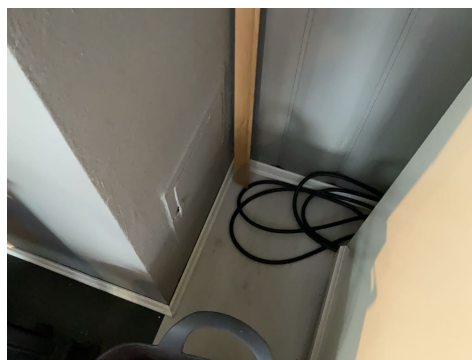
Lukkemekanismen må utbedres.

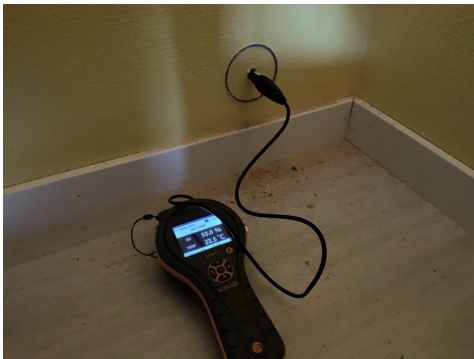
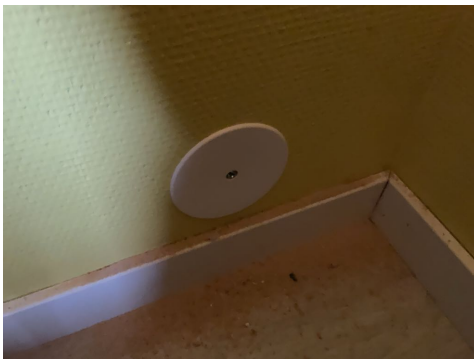
Hulltaking er foretatt uten å påvise unormale forhold.  
Hulltaking ble foretatt i vegg fra soverom mot bad. (hulltaking bak dusj fra kjøkken ble vurdert som uhensiktsmessig pga. kjøkkeninnredningen, vannrør mv).  
Det ble målt relativ luftfuktighet i vegg og det ble gjort visuell inspeksjon.  
Det ble ved målinger og visuell inspeksjon ikke påvist tegn på fuktskader.

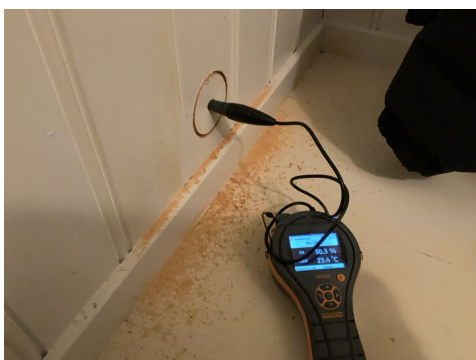
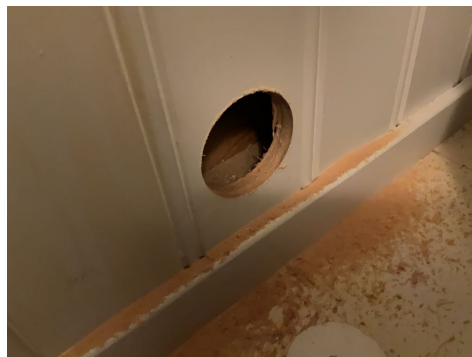
Hulltaking er foretatt uten å påvise unormale forhold.  
Hulltaking ble foretatt i vegg fra bod mot våt sone bad.  
Det ble målt relativ luftfuktighet i vegg og det ble gjort visuell inspeksjon.  
Det ble ved målinger og visuell inspeksjon ikke påvist tegn på fuktskader.

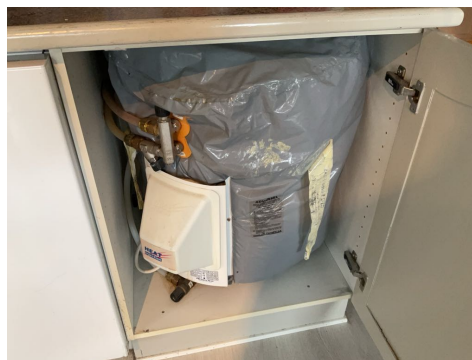
- Det bør etableres tilfredsstillende avrenning eller lekkasjesikring ved varmtvannstank.
- Det er ikke behov for utbedringstiltak siden tanken fungerer i dag, men ut ifra alder kan skader plutselig oppstå på eldre tanker.

- Det bør etableres tilfredsstillende el-tilkobling etter gjeldende forskrift.
