# Tilstandsrapport

Boligbygg med flere boenheter

Indre Arna-vegen 168 C, 5261 INDRE ARNA

Befaringsdato: 05.06.2025

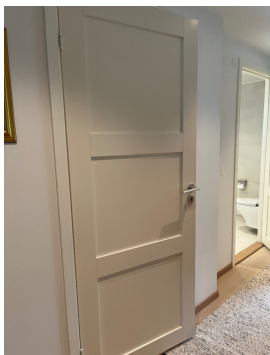
### 3 ETASJE > BAD

Vegger og himling er sjekket for sprekker i fuger, bom i fliser, utførelse og for generell slitasje.

Sluk er plassert i dusjhjørne.  
Fall til sluk fra øvrige lekkasjepunkt er sjekket med laser.  
Overflate er sjekket for riss og bom i fuger/fliser, og terskel ved dør er kontrollert.

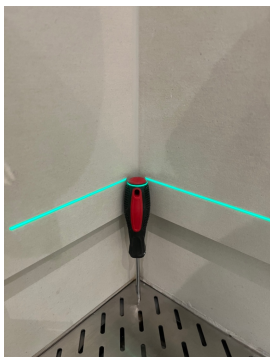
## 3 ETASJE > BAD

### ! TG 1 Sluk, membran og tettesjikt

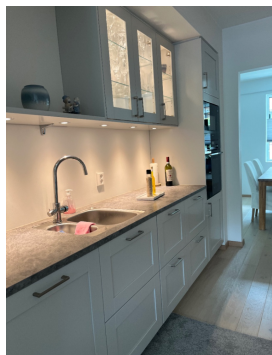
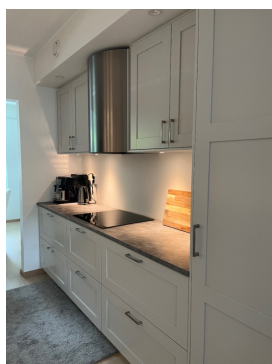
## 3 ETASJE > KJØKKEN

### ! TG 1 Avtrekk
