# Granlysvingen 17 2420 TRYSIL

## Tilstandsrapport Eierskifte

Boligtype: Enebolig

Byggeår: 1981

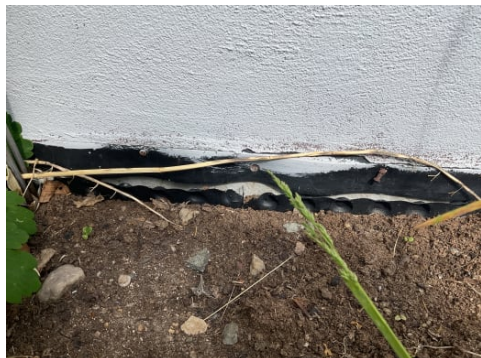
Glippe mellom grunnmursplast og topplist.

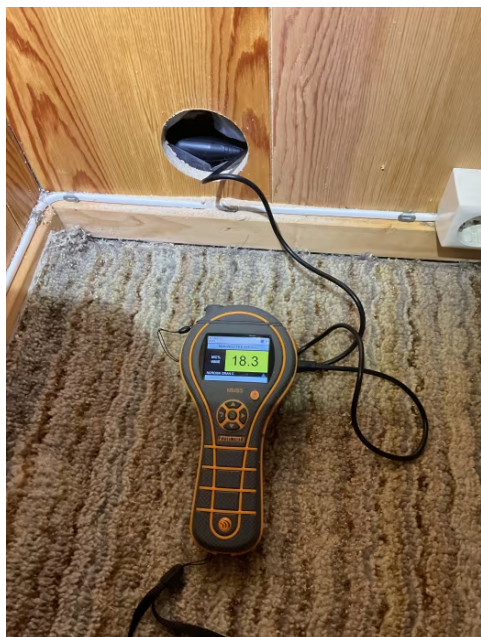
Hulltaking i vegg mot terreng.

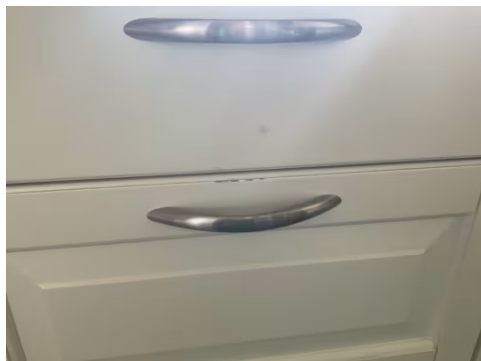
Unormal slitasje på overflater.

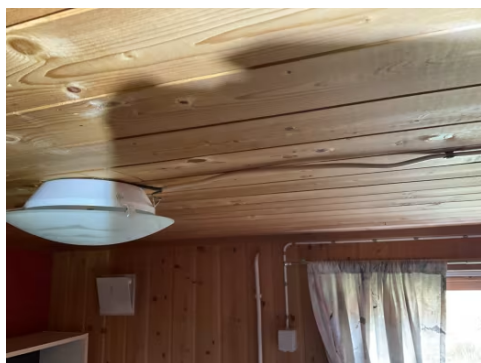
Lampe på vaskerom.

Kabel til lampe i vaskerom er ikke festet og har synlige kabler.

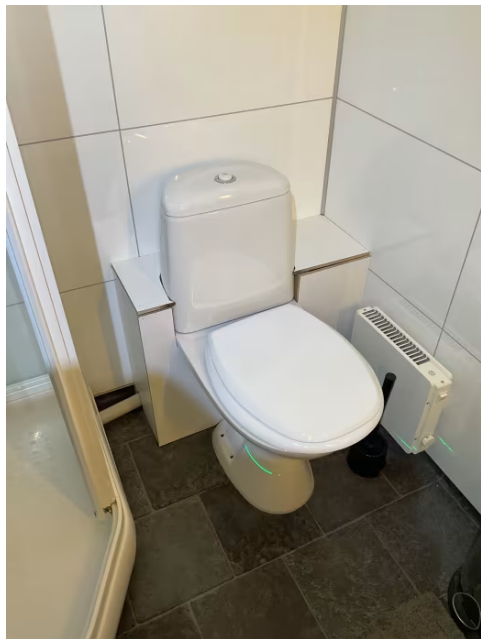
Wc.  
innebygget kvern til wc og dusj.

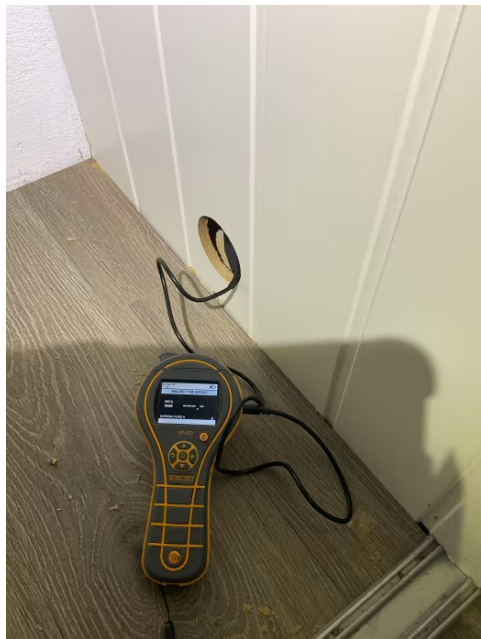
Hulltaking i tilstøtende rom.

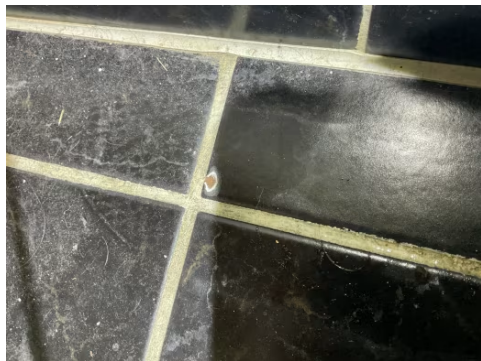
Avskalling på gulvflis.

Det registreres misfarging og skader i overflater.

Med bakgrunn i alder og slitasje står våtrommet foran en utbedring/utskiftning.
