Granlysvingen 17, 2420 TRYSIL

**Innholdsrik enebolig med  
underetasje innredet i 2019. Solrik  
terrasse med utsikt mot fjellet!  
Garasje.**

17.06.2025

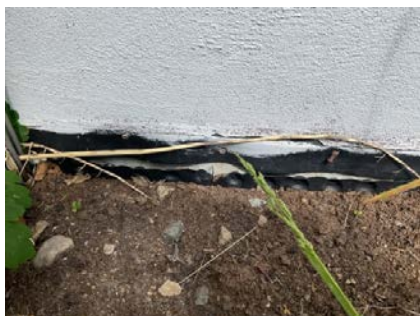
Glippe mellom grunnmursplast og topplist.

På grunn av påviste forhold bør grunnmurspappen utbedres.

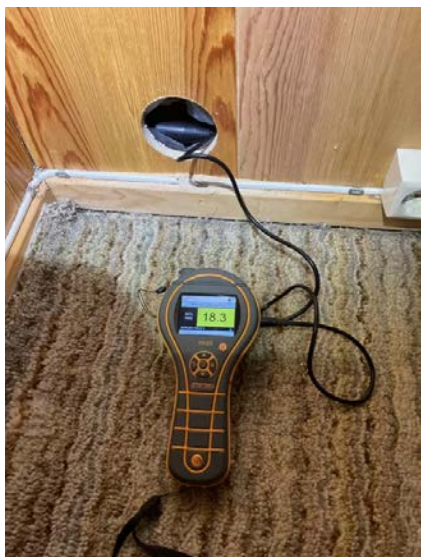
Hulltaking i vegg mot terreng.

Det påviste fuktnivå gir grunn til å overvåke konstruksjonen for å se utvikling over tid, og eventuelt foreta tiltak for å unngå fuktskader.

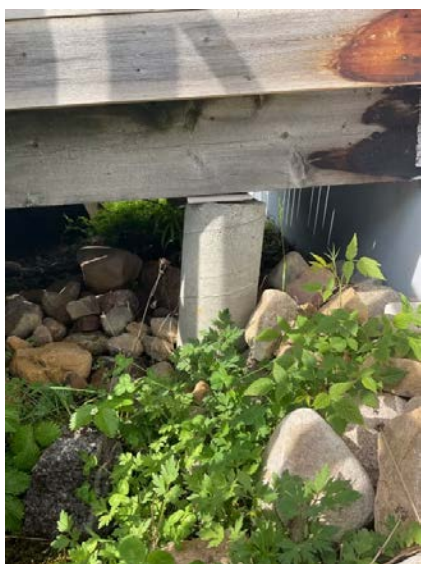
Skjevheter i fundamentering.

| Type | Terrasse |
|---|---|
| Utbedring av ovennevnte forhold må påregnes. | |

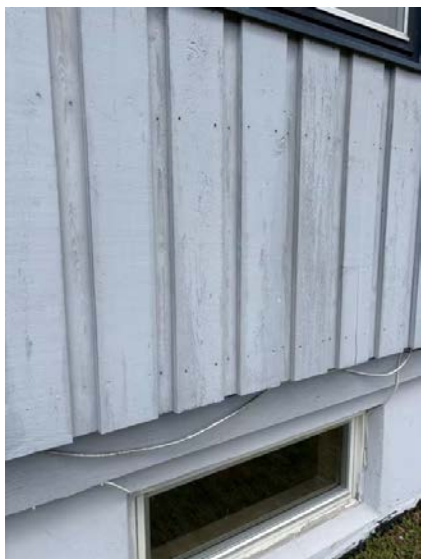
Svertesopp på utvendig kledning.

Utbedring av ovennevnte forhold må påregnes.

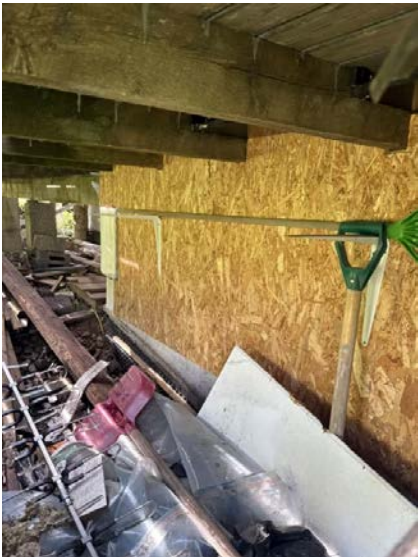
OSB plater utvendig tilbygg.

OSB plater bør dekkes til, når disse ikke er fuktbestandige.

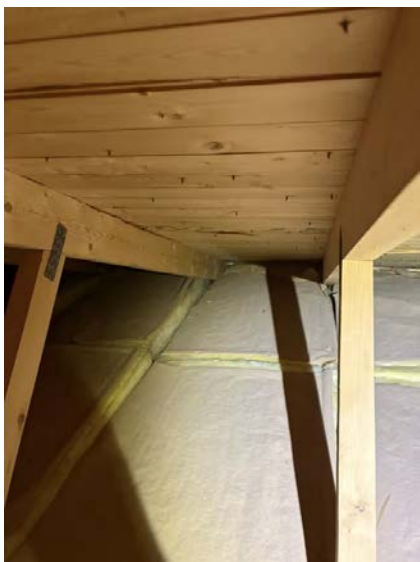
Redusert lufting i raftet.

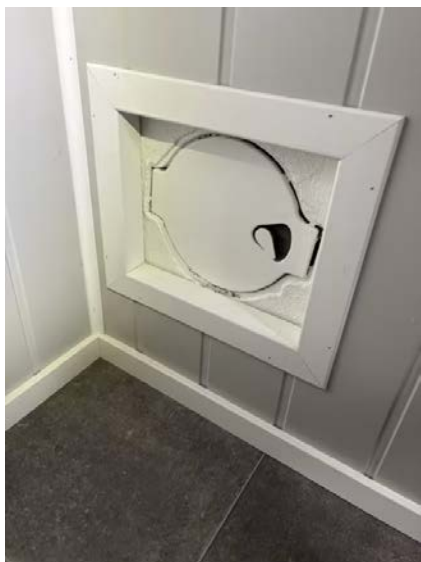
| Det registreres kort avstand mellom sotluke og brennbart materiale. | |

Sotluke i kjeller.

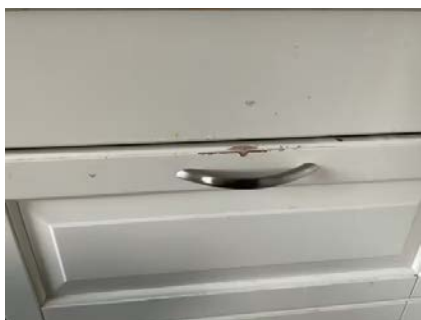
Unormal slitasje på overflater.

Det er påvist skader på overflater/kjøkkeninnredning utover normal slitasjegrad.

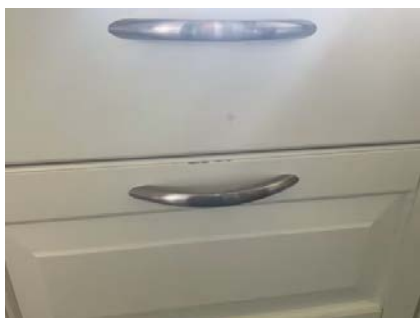
Unormal slitasje på overflater.

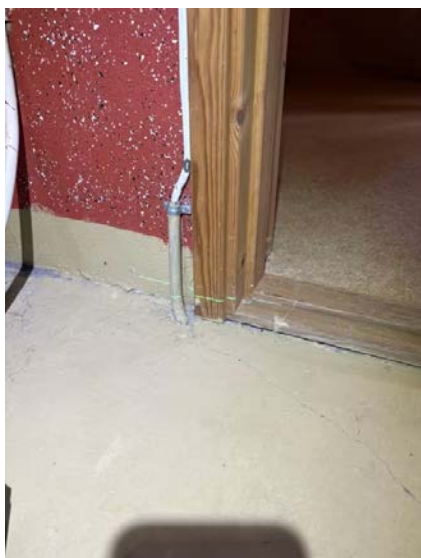
Gjennomføring i gulv.

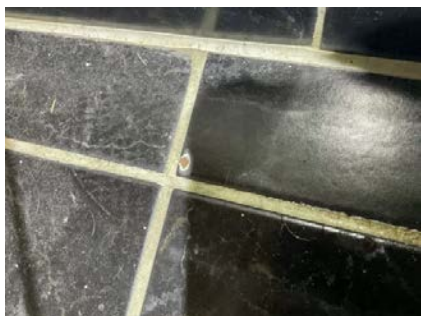
Avskalling på gulvflis.

Det registreres misfarging og skader i overflater.

Badet fungerer med dagens tilstand, men på grunn av påviste forhold anbefales montert et dusjkabinett for å unngå ytterligere fuktbelastning i påvente av en oppgradering.

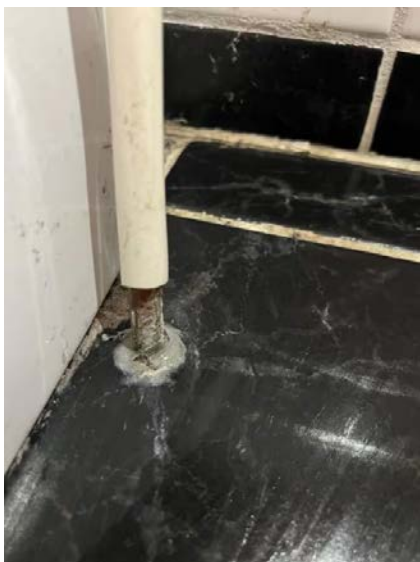
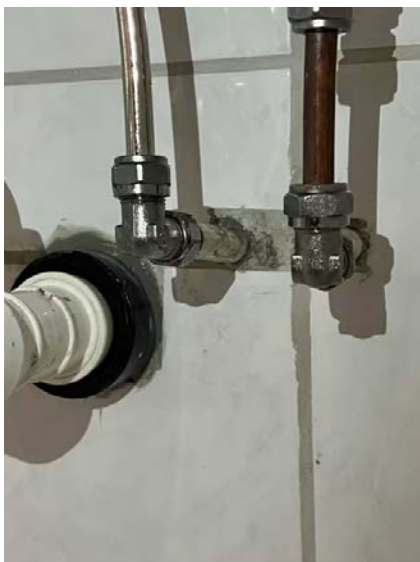
Løsningen/utførelsen rundt rørgjennomføringer gir fare for fukt inn i konstruksjoner. Lokal utbedring må vurderes.

Rørgjennomføringer tettet med silikon.
