Lønneveien 31, 3229 SANDEFJORD

**Velholdt og innbydende enebolig  
med 2 soverom, 2 bad, vaskerom,  
flotte uteområder, solrik og  
usjenert endebeliggenhet!**

Befaringsdato: 28.10.2025

Rapportdato: 01.11.2025

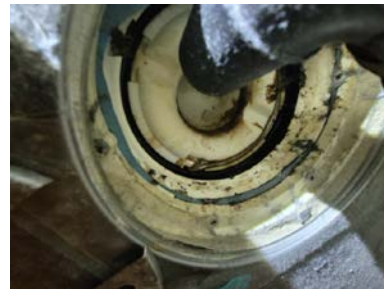
Sluk på gulv har ikke synlig membran under hele klemring - kun delvis.

Sluk under kabinett har synlig membran under hele klemring.

Det bør fremskaffes dokumentasjon på utførelsen av banemembranen, eventuelt nærmere kontroll for å avklare om membranen er korrekt montert under klemringen. Konsekvensen av manglende dokumentasjon og delvis synlig membran er usikkerhet rundt utførelsens kvalitet, noe som kan medføre økt risiko for fuktinntrengning og skader på konstruksjonen.

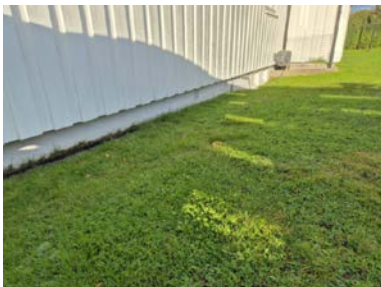
Ideelt bør det være fall på 1:50 på 3 meter ut fra bygning.

Fall inn mot bolig.
