# Tilstandsrapport

Enebolig

Løkkjveien 65, 7391 RENNEBU

Befaringsdato: 29.08.2025

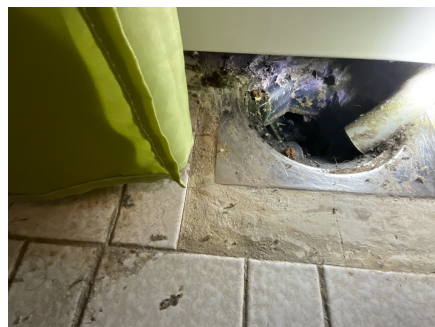
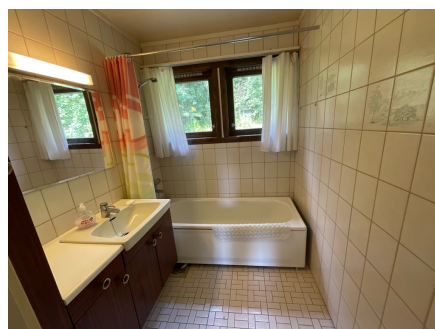
Med tanke på alder og usikker vanntetthet må det påregnes en oppgradering av badet. Alle forhold med tettesjikt, våtsone, slukk mm må dokumenteres.

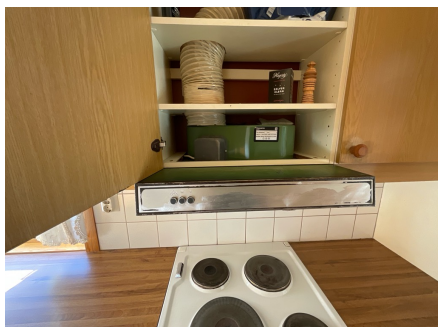
Det er ikke behov for utbedringstiltak på befaringsdagen på ventilator, men ut ifra alder må vedlikehold og oppgraderinger påregnes. Lys i ventilatoren må utbedres.
