Løkkjeveien 65, 7391 RENNEBU

**Berkåk - Enebolig med rolig, solrik  
og barnevennlig beliggenhet på  
romslig og sentrumsnær tomt**

Befaringsdato: 29.08.2025

Rapportdato: 09.09.2025

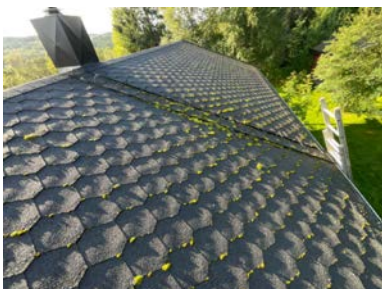
- Tidspunkt for utskiftning av undertak nærmer seg.
- Andre tiltak:

Det anbefales fjerning av mose på taktekkingen. Tidspunkt for utskiftning av undertak nærmer seg

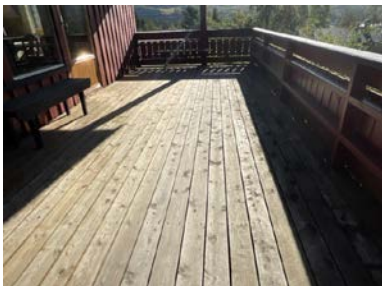
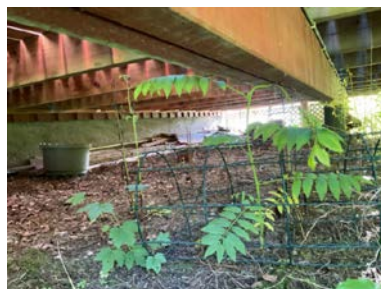
- Rekkverket er for lavt i forhold til dagens krav til rekkverkshøyder.
- Det er avvik: Det registreres at terrasse og balkong har behov for overflatebehandling samt har rekkverkshøyde under dagens krav. Det bemerkes også stedvis oppstående spiker i terrassegulv.

Det må påregnes vedlikehold. Det er ikke krav til utbedring av rekkverk opp til dagens krav, men anbefales med tanke på sikkerheten.

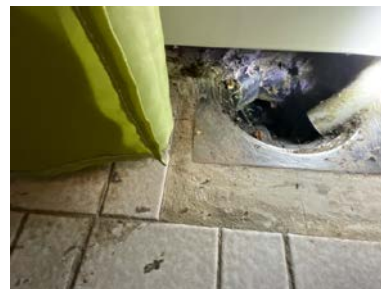
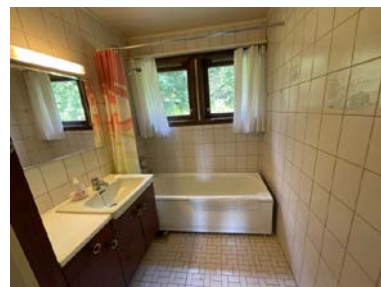
Det registreres sprekker og bom i gulvflis. Med bruk av krysslaser ble det målt ca 12mm fall mot sluk fra gulv ved dør. Det er ikke kontrollert fallforhold under badekar. Det ble ikke registrert synlig membran ved kontroll av sluk, og ukjent hvilken løsning det er på tettesjikt. Ved overflatesøk med fuktindikator ble det indikert fukt i vegg med dusj, samt også slitte og misfargede flisfuger i samme område. På tilstøtende vegg i toalettrom registreres tegn til svelling i nedre kant av veggplate. Ved hulltaking i dette området ble det ikke indikert fukt. Badet har kun naturlig ventilasjon samt vindu i våtsone over badekar.

Med tanke på alder og usikker vanntetthet må det påregnes en oppgradering av badet. Alle forhold med tettesjikt, våtsone, slukk mm må dokumenteres.

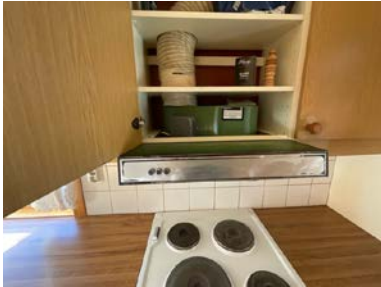
Det er ikke behov for utbedringstiltak på befaringsdagen på ventilator, men ut ifra alder må vedlikehold og oppgraderinger påregnes. Lys i ventilatoren må utbedres.
