# Tilstandsrapport

Enebolig

Alfheimveien 3, 1779 HALDEN

Befaringsdato: 12.03.2025

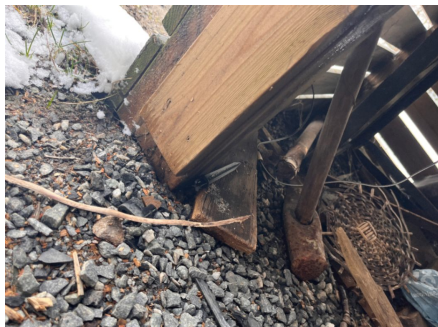
## TG 2 Utvendige trapper

Trapp til hovedinngang er utført i galvanisert stål.  
Trapp til altan er oppført med impregnerte materialer som er beiset/malt.

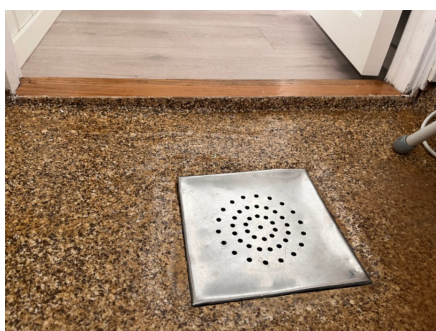
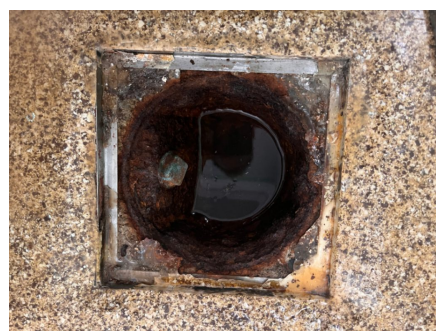
## 1 ETASJE > VASKEROM

Det ble tatt hull for fuktkontroll under sluket og det ble målt med pigger i panelhimling ved sluket flere steder uten å påvise tegn til fukt eller skader. Ved hulltaking under sluket laget jeg merke i sluket med boret, men det ble ikke lekkasje som følge av dette. Sluket må uansett byttes i forbindelse med renoveringen.

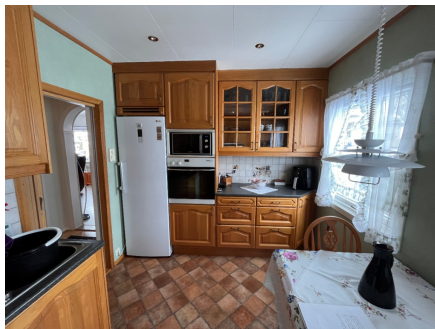
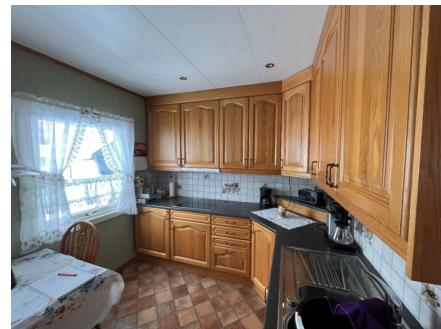
Fuktsvelling på skapskrog i benkeskapet.
