**Salgsobjekt:** Enebolig  
**Eierform:** Eiet  
**Byggeår:** 1966  
**BRA-i/BRA Total** 258/272 kvm  
**Tomtstr.:** 830.2 m<sup>2</sup>  
**Soverom:** 4  
**Antall rom:** 6  
**Gnr./bnr.** Gnr. 141, bnr. 324  
**Oppdragsnr.:** 1101250034

# Innholdsrik og velholdt enebolig med garasje.

| Tilstandsrapport ..... | 43 |

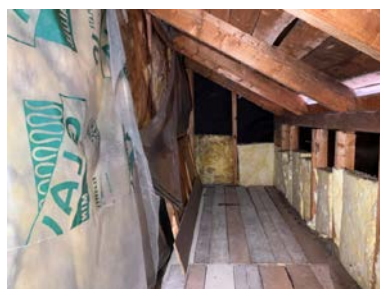
Plast på kald side på knevegger.

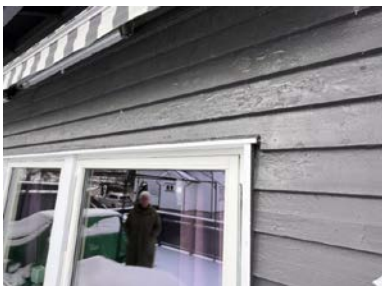
Ikke spalte mellom vannbrett og kledning

- Det bør gjøres tiltak for å lukke avviket.
  - For å lukke avvikene må omrammingen kuttes slik at det blir luftespalte mot vannbrett og etableres avstand mellom vannbrett og underkant av bordkledningen.
- Sprukket glass må byttes.

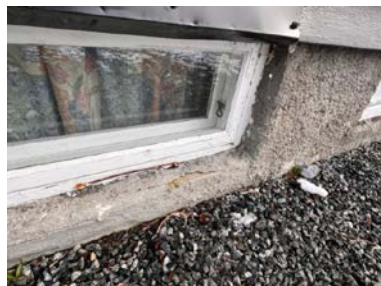
Mangler beslag under vindu

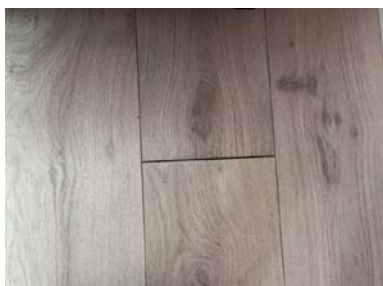
Overflater på 1 etasjen er generelt i fin stand med kun beskjeden bruksslitasje, det er enkelte åpninger i laminatskjøter som medfører risiko for at vann kan trenge ned i laminaten og medføre fuktsvelling.

Åpninger i skjøter på laminat i stue

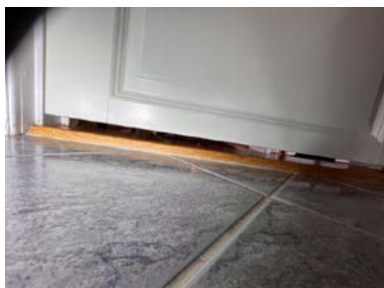
Det er ikke fall til sluket, laveste punkt på gulvet er ved vegg mot nord i rommet, det vil si litt motfall til sluket. Høydeforskjell sluk til oppkant under dør er mindre enn 25mm. Avvik medfører at eventuelt lekkasjevann ikke renner til sluket.

Liten oppkant under dør.

Vær oppmerksom ved bruk. For å få tilstandsgrad 0 eller 1 må gulvet bygges om, for å få riktig fall til sluk.

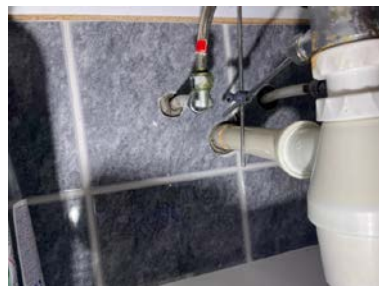
- Det er påvist mangelfull/feil utførelse rundt rørgjennomføringer e.l. som gir fare for fukt i konstruksjonen i våtsone.
- Mer enn halvparten av forventet brukstid er passert på membranløsningen.

Ikke fuget rundt rør i vegg

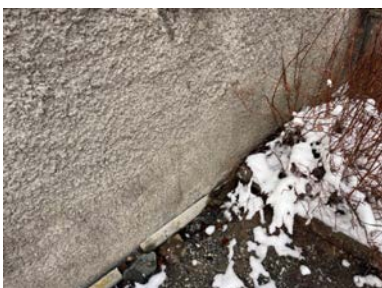
Langs østvegg synlige eternittplater.

For å lukke avviket må drenering og utvendig fuktsikring byttes.
