Henstad alle 44, 1809 ASKIM

# Velholdt enebolig ikke langt fra sentrum. Kort gangavstand til skole og barnehage.

Befaringsdato: 11.11.2024

Rapportdato: 17.01.2025

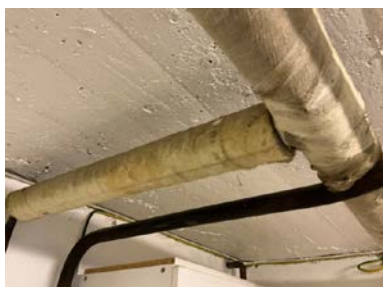
Vaskerom i kjeller, typisk vaskekjeller. Rommet er innredet med utslagsvask i rustfritt stål, og det er opplegg og plass til vaskemaskin. Naturlig ventilering av rommet.

- Det er mulighet for at det kan forekomme vannlekkasje på våtrommet hvor vann ikke vil gå til sluk.
- Det er påvist at noen fliser har bom (hulrom under).

- Påvist noen svanker i gulvet. Eventuelt lekkasjevann/brusvann vil ikke ledes til sluk fra alle deler av rommet.  
- Det ble påvist bom/hulrom under flere fliser på badet, som følge av feil bruk av flislim.

- Selv om risikoen for skadeutvikling er liten grunnet mur- og betongkonstruksjoner, anbefales det å vurdere installasjon av tettesjikt i vaskerommet for å sikre ekstra beskyttelse mot potensielle fuktproblemer. Dette vil redusere risikoen for fremtidige skader, spesielt i tilfelle lekkasje.

- Overvåk tilstanden jevnlig. For å få tilstandsgrad 0 eller 1 må tettesjiktet skiftes ut, men tidspunktet for når dette er nødvendig er vanskelig å si noe om.
- Sluket må sjekkes og rengjøres jevnlig.

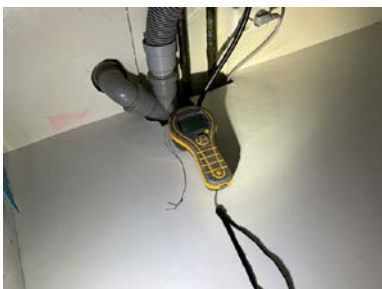
- Selv om det er påvist fuktskjolder og svelling i bunnplaten i benkeskapet, er det ikke behov for utbedringer på nåværende tidspunkt, da kjøkkenet fremstår som funksjonelt. Det anbefales å holde området under oppsikt for å sikre at det ikke oppstår nye fuktproblemer. Forhold under benkeplaten er ikke vurdert/inspisert, og det kan ikke utelukkes skader.
