# Tilstandsrapport

Enebolig

Maltjennveien 13, 1940 BJØRKELANGEN

Befaringsdato: 19.04.2024

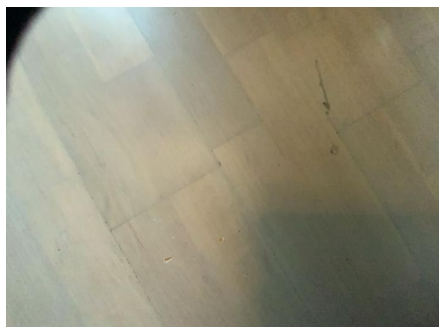
## ! TG 2 Etasjeskille/gulv mot grunn

Etasjeskiller er av trebjelkelag og betong. Deler av konstruksjonen er fra byggeår og 2004.

- Målt høydeforskjell på over 15 mm gjennom hele rommet. Tilstandsgrad 2 gis med bakgrunn i standardens krav til godkjente måleavvik.

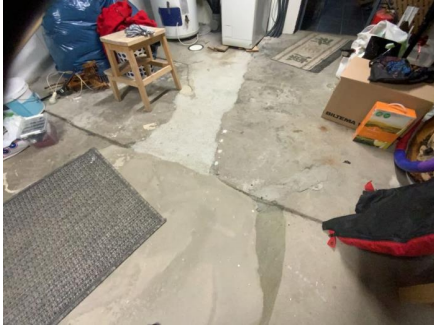
### UNDERETASJE/KJELLER > BAD

Aktuell byggeforskrift er tekniske forskrifter i perioden 1997-2010. Dokumentasjon: ingen dokumentasjon. Utført av fagmann på dugnad.

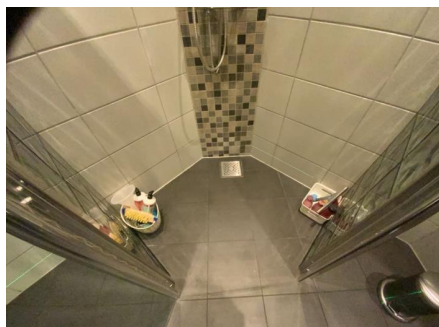
## UNDERETASJE/KJELLER > BAD

### Sluk, membran og tettesjikt

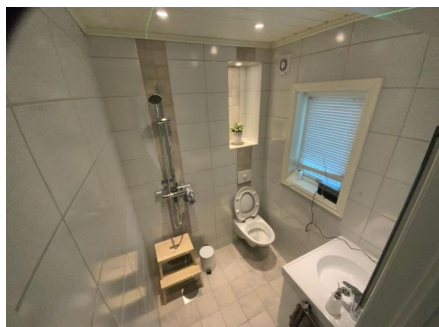
## 1. ETASJE > BAD

### Overflater vegger og himling

- Våtrommet fungerer med dette avviket.
- Andre tiltak:

Badet fungerer med nevnte avvik for fall. Det anbefales innfeltbare dusjvegger for å begrense fukt mot møbel, vindu og dør. Nærmere undersøkelser rundt rørgjennomføringer i gulv anbefales. se også membran, tettesjikt for vurdering.

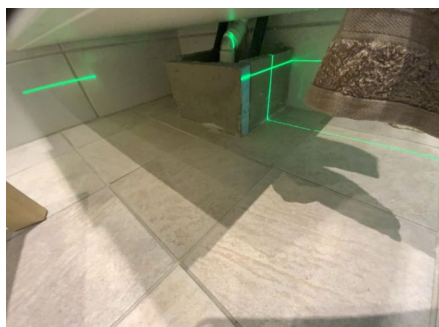
## 1. ETASJE > BAD

### Sluk, membran og tettesjikt

- Det må gjøres tiltak for å lukke avviket.

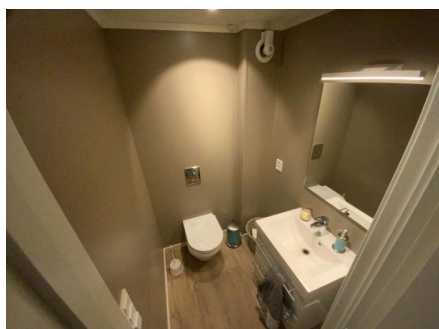
### TG 2 Vannledninger
