Maltjennveien 13, 1940 BJØRKELANGEN

**Stor, innholdsrik og koselig
enebolig med rolig og
barnevennlig beliggenhet. Stor
hage og fine uteplasser.**

Stor, innholdsrik og koselig enebolig med rolig og barnevennlig beliggenhet.

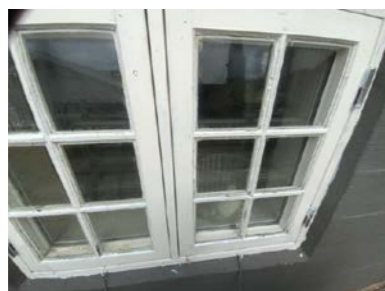
- Karmene i vinduer er slitte og det er sprekker i trevirket.

Noe synlig sprekker i rammeverk utvendig.

- Det må foretas lokal utbedring.

Rammeverk må pusses og males for å forlenge brukstid på vinduene. Med tanke på alder, er gummipakninger sprøe og punktering kan være en mulighet for eldre vinduer.

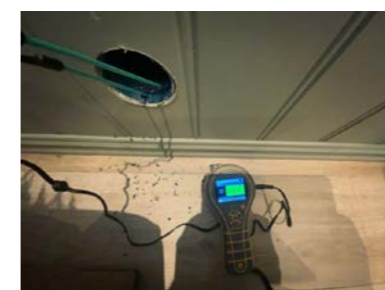
TC 2 Rom Under Terreng

Det er synlig noe fukt i ytterhjørne under trapp i opprinnelig kjellerdel og vegg under terreng i bod bak vaskerom i kjeller. Det er trolig ikke etablert fuktsperre

mot grunnforhold i denne delen av kjelleren og noe som kan føre til kappilært oppsug av fukt og kan variere ved stor nedbør over lengre tid. Det ble også målt

20,4 vektprosent i fotlist i tre. Dette anses som fuktig i treverket og indikere også vurdering av kappilært oppsug av fukt. Se også vurdering av drenering med

Gulvet er av betong og fliser. Veggene har betong/mur og plater. Hulltaking er ikke foretatt da det ikke er fysisk mulig pga tilliggende konstruksjoner som murverk. Rom er bygget i forbindelse med tilbygg på boligen fra 1968, 1972 og 2004. Deler av yttervegger er ikke kontrollert grunnet løst lagret mot vegger.

- Det påviste fuktnivå gir grunn til å overvåke konstruksjonen jevnlig for å se utvikling over tid, og eventuelt foreta tiltak for å unngå fuktskader.

Der det er fritt ekspnert mur er det ikke fare for store skader så lenge det er etablert god ventilering. Fukt er trolig størst i området for opprinnelig kjellerdel.

Det anbefales ikke å innrede rom underterreng med dagens avvik vedrørende fukt. Rom underterreng anses å fungere som kjeller med enkel lagring.

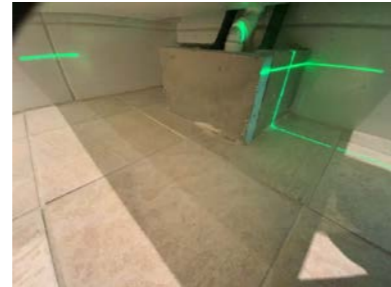
TO 2 Sanitærutstyr og innredning

- Det er ikke påvist tilfredsstillende løsning for å synliggjøre lekkasje fra innebygget systerne.

- Det må gjøres tiltak for å lukke avviket.
