Maltjennveien 13, 1940 BJØRKELANGEN

Stor, innholdsrik enebolig med idyllisk beliggenhet. Stor hage, fine uteplasser og to garasjer. Smarthus !

Innhold

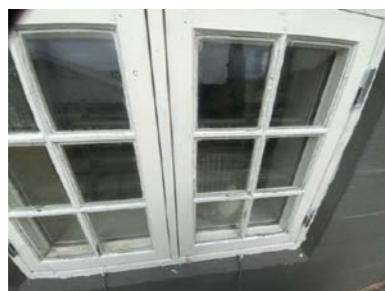
- Karmene i vinduer er slitte og det er sprekker i trevirket.

Noe synlig sprekker i rammeverk utvendig.

- Det må foretas lokal utbedring.

Rammeverk må pusses og males for å forlenge brukstid på vinduene. Med tanke på alder, er gummipakninger sprøe og punktering kan være en mulighet for eldre vinduer.

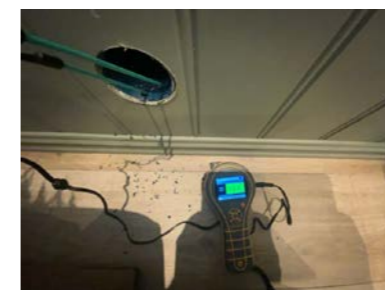
TC 2 Rom Under Terreng

Det er synlig noe fukt i ytterhjørne under trapp i opprinnelig kjellerdel og vegg under terreng i bod bak vaskerom i kjeller. Det er trolig ikke etablert fuktsperre

mot grunnforhold i denne delen av kjelleren og noe som kan føre til kappilært oppsug av fukt og kan variere ved stor nedbør over lengre tid. Det ble også målt

20,4 vektprosent i fotlist i tre. Dette anses som fuktig i treverket og indikere også vurdering av kappilært oppsug av fukt. Se også vurdering av drenering med

Gulvet er av betong og fliser. Veggene har betong/mur og plater. Hulltaking er ikke foretatt da det ikke er fysisk mulig pga tilliggende konstruksjoner som murverk. Rom er bygget i forbindelse med tilbygg på boligen fra 1968, 1972 og 2004. Deler av yttervegger er ikke kontrollert grunnet løst lagret mot vegger.

- Det påviste fuktnivå gir grunn til å overvåke konstruksjonen jevnlig for å se utvikling over tid, og eventuelt foreta tiltak for å unngå fuktskader.

Der det er fritt ekspnert mur er det ikke fare for store skader så lenge det er etablert god ventilering. Fukt er trolig størst i området for opprinnelig kjellerdel.

Det anbefales ikke å innrede rom underterreng med dagens avvik vedrørende fukt. Rom underterreng anses å fungere som kjeller med enkel lagring.

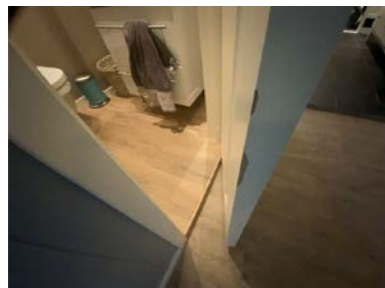
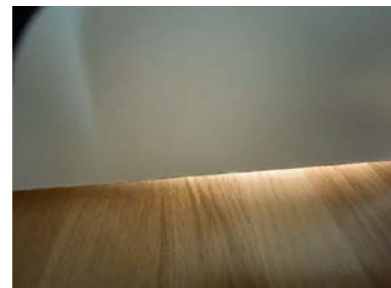
TC 2 Innvendige trapper

Det mangler håndløper på 1 side. Det er sprekke i bunlist for spiler.

- Det må foretas tiltak for å lukke avviket.
 - Håndløper må monteres på vegg for å tilfredsstille krav på byggetidspunktet.
- Sprekk i bunlist må sparkles og males og håndløper må monteres for å lukke avviket.

- Lokal utbedring må påregnes.

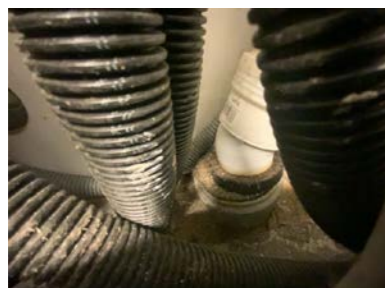
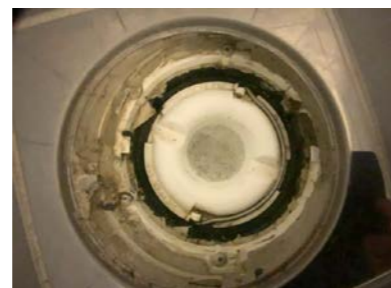
- Det er påvist mangelfull/feil utførelse rundt rørgjennomføringer e.l. som gir fare for fukt i konstruksjonen i våtsone.

- Overvåk konstruksjonen jevnlig. For å få tilstandsgrad 0 eller 1 må løsningen utbedres, men tidspunktet for når dette er nødvendig er vanskelig å si noe om.

Det må foretas lokal utbedring med membranmansjett rundt rør gulv for å lukke avviket iht NS3600.

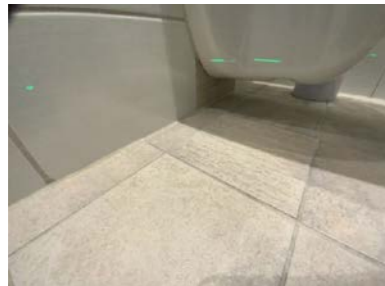
TO 2 Sanitærutstyr og innredning

- Det er ikke påvist tilfredsstillende løsning for å synliggjøre lekkasje fra innebygget sisterner.

- Det må gjøres tiltak for å lukke avviket.
