Maltjennveien 13, 1940 BJØRKELANGEN

**Stor, innholdsrik enebolig med idyllisk beliggenhet. Stor hage, fine uteplasser og to garasjer. Smarthus !**

Velkommen .....	4
Plantegninger .....	34
Om eiendommen .....	38
Tilstandsrapport .....	54
Egenerklæring .....	91
Forbrukerinformasjon .....	103
Budskjema .....	104

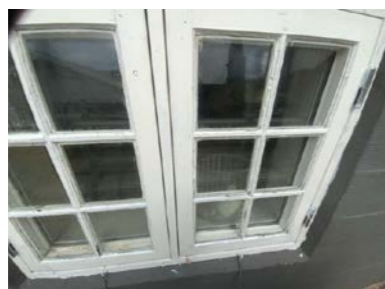
- Karmene i vinduer er slitte og det er sprekker i trevirket.

Noe synlig sprekker i rammeverk utvendig.

- Det må foretas lokal utbedring.

Rammeverk må pusses og males for å forlenge brukstid på vinduene. Med tanke på alder, er gummipakninger sprøe og punktering kan være en mulighet for eldre vinduer.

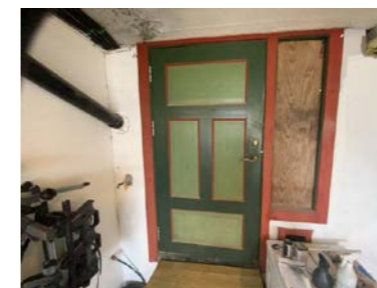
## TO 1 Dører

Bygningen har skyvebalkongdør i malt tre.

- Tiltak:

Dør bør byttes og hull etter katteluke må fjernes og tettes.

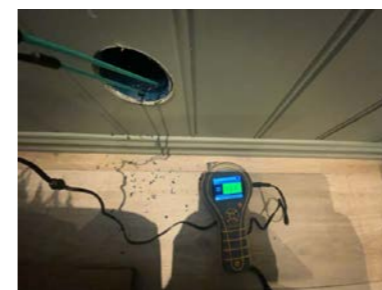
### TC 2 Rom Under Terreng

Det er synlig noe fukt i ytterhjørne under trapp i opprinnelig kjellerdel og vegg under terreng i bod bak vaskerom i kjeller. Det er trolig ikke etablert fuktsperre

mot grunnforhold i denne delen av kjelleren og noe som kan føre til kappilært oppsug av fukt og kan variere ved stor nedbør over lengre tid. Det ble også målt

20,4 vektprosent i fotlist i tre. Dette anses som fuktig i treverket og indikere også vurdering av kappilært oppsug av fukt. Se også vurdering av drenering med

Gulvet er av betong og fliser. Veggene har betong/mur og plater. Hulltaking er ikke foretatt da det ikke er fysisk mulig pga tilliggende konstruksjoner som murverk. Rom er bygget i forbindelse med tilbygg på boligen fra 1968, 1972 og 2004. Deler av yttervegger er ikke kontrollert grunnet løst lagret mot vegger.

- Det påviste fuktnivå gir grunn til å overvåke konstruksjonen jevnlig for å se utvikling over tid, og eventuelt foreta tiltak for å unngå fuktskader.

Der det er fritt ekspnert mur er det ikke fare for store skader så lenge det er etablert god ventilering. Fukt er trolig størst i området for opprinnelig kjellerdel.

Det anbefales ikke å innrede rom underterreng med dagens avvik vedrørende fukt. Rom underterreng anses å fungere som kjeller med enkel lagring.

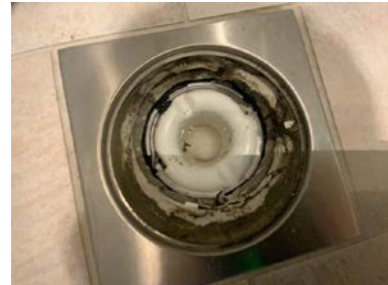
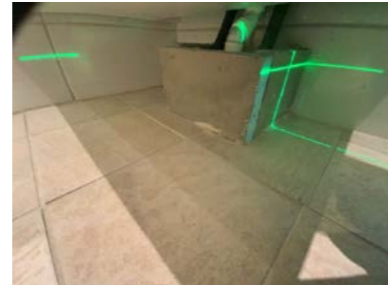
- Det er ikke påvist tilfredsstillende løsning for å synliggjøre lekkasje fra innebygget systerne.

Det må tas hull under toalett for å synliggjøre ved en eventuel lekkasje.

- Det må gjøres tiltak for å lukke avviket.

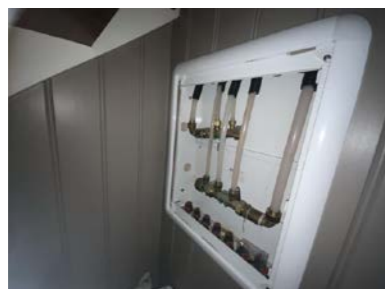
### TO 2 Vannledninger

- Rørkurser på rør-i-rør system bør merkes.

Etablere sprutplate og merke kurser i skap. Sprutplate bør monteres for å unngå minst mulig vann utenfor skapet.
