Maltjennveien 13, 1940 BJØRKELANGEN

**Stor, innholdsrik enebolig med  
idyllisk beliggenhet. Stor hage,  
fine uteplasser og to garasjer.  
Smarthus !**

Tilstandsrapport .....54

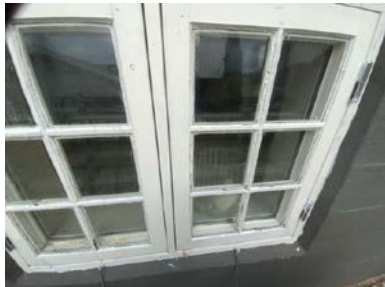
**Utvendig > Vinduer - 2**  
Vurdering av avvik:  
• Karmene i vinduer er slitte og det er sprekker i trevirket.  
Noe synlig sprekker i rammeverk utvendig.  
Konsekvens/tiltak  
• Det må foretas lokal utbedring.  
Rammeverk må pusses og males for å forlenge brukstid på vinduene. Med tanke på alder, er gummipakninger sprøe og punktering kan være en mulighet for eldre vinduer.

- Det må foretas lokal utbedring.

Rammeverk må pusses og males for å forlenge brukstid på vinduene. Med tanke på alder, er gummipakninger sprøe og punktering kan være en mulighet for eldre vinduer.

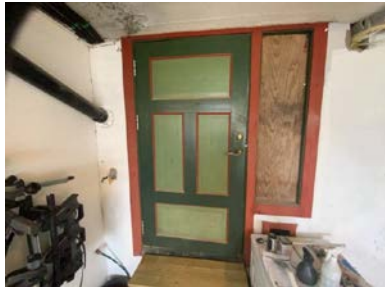
**Utvendig > Dører - 2**  
Vurdering av avvik:  
• Det er påvist utetthet/åpning mellom dørblad og dørkarm. Dvs. at kald trekk kan oppstå.

• Det er påvist dører som er vanskelig å åpne eller lukke.  
• Det er avvik:  
Dør til mellom kjeller og garasjen tilfredsstiller ikke brann/gasskrav som er etter dagens forskrift. Det kan ikke være katteluke i vegg i dette området.  
Konsekvens/tiltak  
• Tiltak:  
Dør bør byttes og hull etter katteluke må fjernes og tettes.

- Tiltak:

Dør bør byttes og hull etter katteluke må fjernes og tettes.

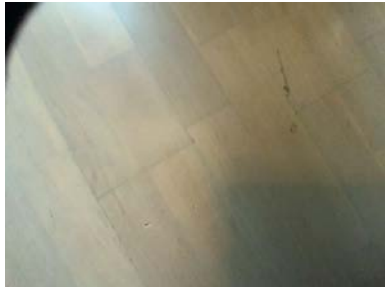
## 🕒 TG 2 Etasjeskille/gulv mot grunn

**Innvendig > Etasjeskille/gulv mot grunn**  
Vurdering av avvik:  
• Målt høydeforskjell på over 15 mm gjennom hele rommet. Tilstandsgrad 2 gis med bakgrunn i standardens krav til godkjente måleavvik.  
Konsekvens/tiltak  
• For å få tilstandsgrad 0 eller 1 må høydeforskjeller rettes opp. Det vil imidlertid sjelden være økonomisk rasjonelt som et enkeltstående tiltak i en bolig som dette. Dersom boligen en gang skal renoveres, kan man vurdere slike tiltak.

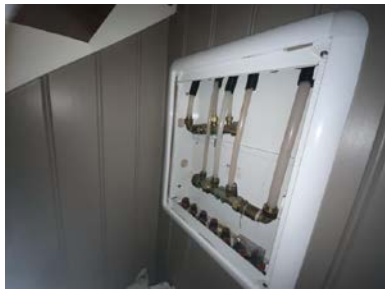
- Rørkurser på rør-i-rør system bør merkes.

Etablere sprutplate og merke kurser i skap. Sprutplate bør monteres for å unngå minst mulig vann utenfor skapet.

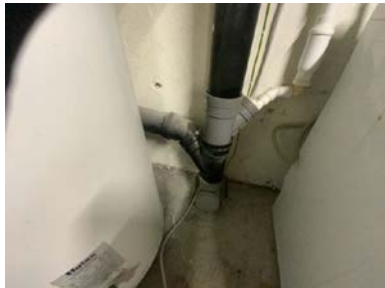
## Avløpsrør

Det er avløpsrør av plast.
