Willy Moes veg 43, 2034 HOLTER

**Pen, klassisk enebolig med  
utleiedel i familievennlig område |  
Nærhet til flotte friluftsmuligheter,  
skole og barnehage**

# Tilstandsrapport

Befaringsdato: 16.05.2025

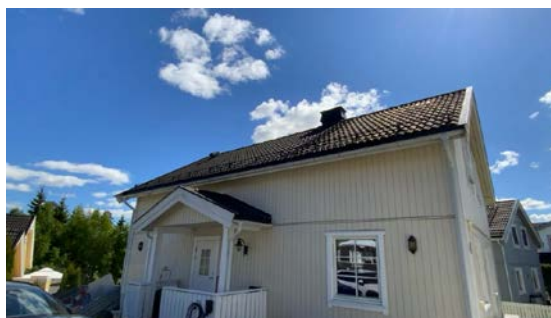
Besiktigelse av taktekke.

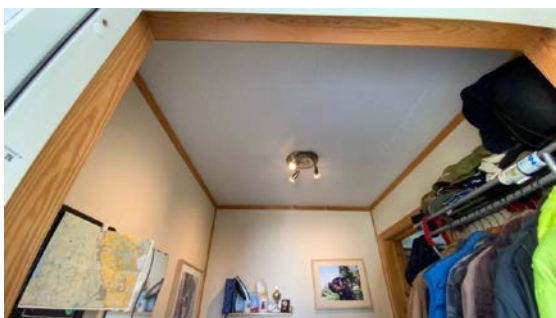
Ingen tilgang til takkonstruksjon.

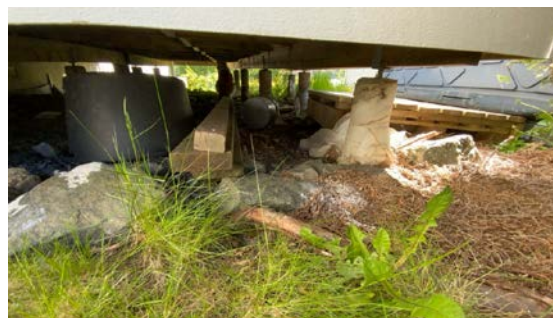
Kontroll av fundament.

Beslag og vinkler bør økes i antall for tilfredsstillende forankring.

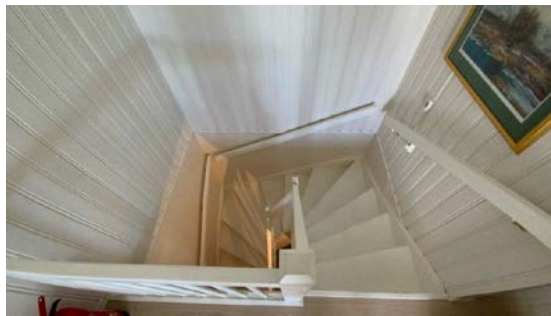
Malt tretrapp fra byggeår. Trapp fremstår med normal bruksslitasje og tiltenkt funksjon.

Besiktigelse av trapp.

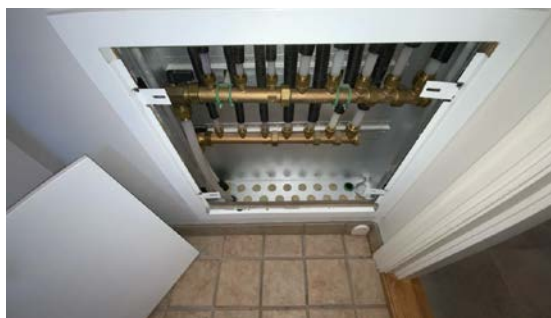
Besiktigelse av røropplegg.

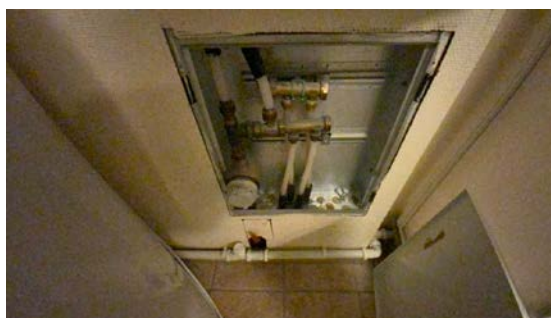
Avrenning ut av fordelerskap mangler og bør opparbeides.

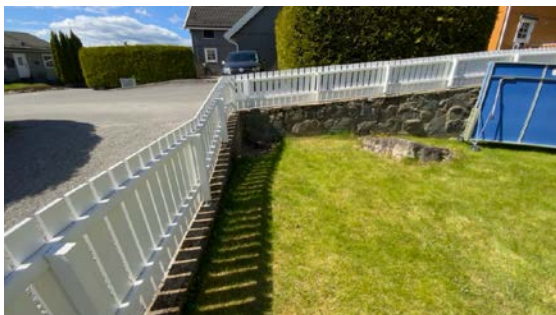
Støttemur i stablestein fremstår med tiltenkt funksjon ut i fra visuell kontroll. Noe variasjoner ble registrert men støttemur fremstår som stabil på befaringsdagen. Kommende vedlikehold av støttemur er påregnelig på generelt grunnlag. Ukjent utførelse på underliggende masser og oppbygging. Noe lavt rekkverk dog tiltenkt funksjon.

Besiktigelse av støttemur.

Kommende justeringer og vedlikehold kan ikke utelukkes på sikt.

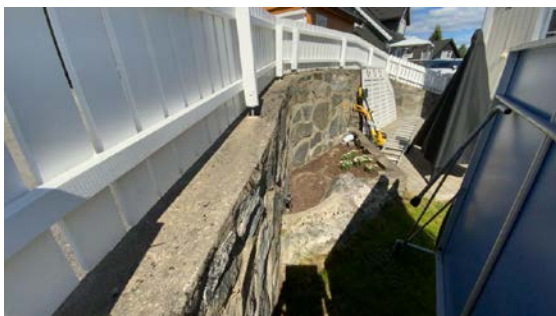
Besiktigelse av støttemur.
