# Tilstandsrapport

Enebolig

Idrettssvingen 4, 1923 SØRUM

Befaringsdato: 24.05.2024

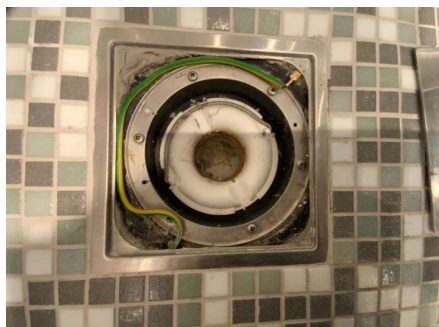
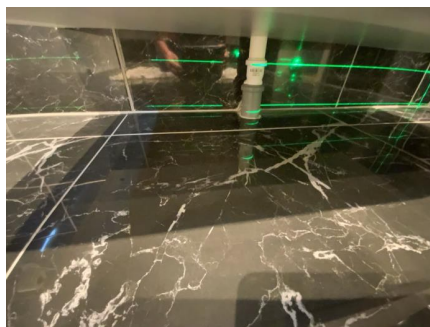
## KJELLER > BAD

### TG 2 Sanitærutstyr og innredning

- Det er ikke påvist tilfredsstillende løsning for å synliggjøre lekkasje fra innebygget systerne.

- Det må gjøres tiltak for å lukke avviket.

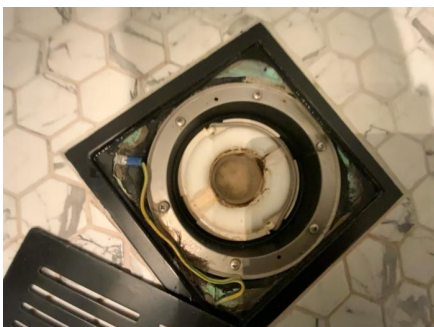
## 1 ETASJE > BAD

### TG 2 Sanitærutstyr og innredning

- Det er ikke påvist tilfredsstillende løsning for å synliggjøre lekkasje fra innebygget sisterner.

Det bør etableres hull under toalettasse for å kunne observere lekkasje inne i innebygget kasse. Silikonere rundt avløp.

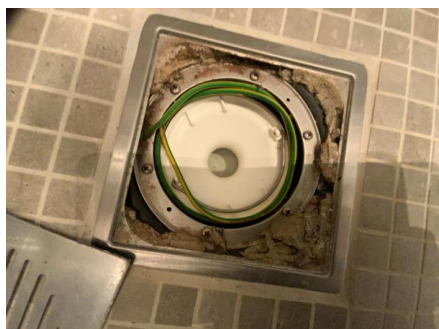
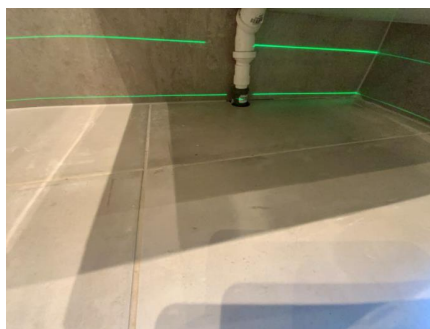
## UNDERETASJE > BAD/VASKEROM

- Det er ikke påvist tilfredsstillende løsning for å synliggjøre lekkasje fra innebygget sisterner.

- Det etablerte avtrekksystemet fungerer ikke tilfredsstillende.
- Våtrommet mangler tilluftsventilering, f.eks. spalte/ventil ved dør.
- Det er avvik:

- Det må gjøres tiltak for å lukke avviket.

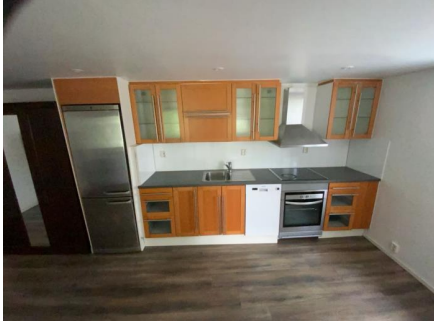
## UNDERETASJE > STUE/KJØKKEN

### Avtrekk

- Det bør om mulig etableres mekanisk avtrekk ut.

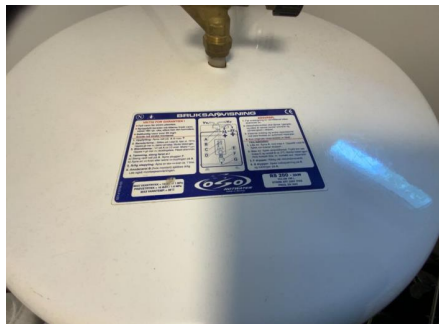
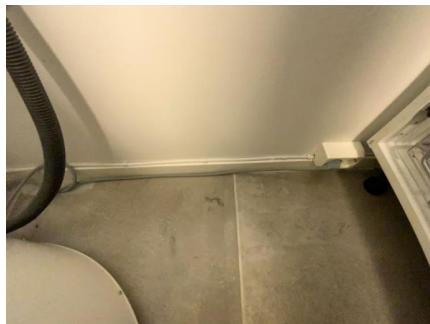
## Andre installasjoner

Det er stedvis varmemefolie i gulv og varmekbel på bad. Øvrig oppvatning via panelovner.

TG2 gis som følge av manglende dokumentasjon/manglende el-kontroll på kryploft.
