Nøkkelinformasjon

Ved Rød Herregård! Nydelig restaurert villa med storslagen utsikt over byen og innseilingen

Befaringsdato: 08.11.2024

Rapportdato: 27.11.2024

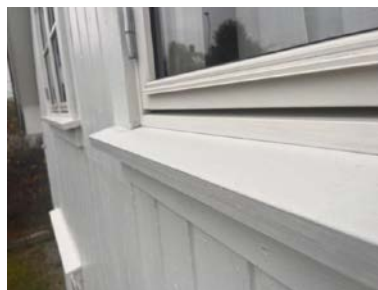
Vindu på kontor.

Eier opplyste at det i visse vindretninger kan trenge inn vann på vinduet på kontoret. Vinduet er misfarget av rester etter fugeskum. Omramming generelt er montert uten luftespalte ned mot vannbrett, medfører økt risiko for råteskade på omrammingen og økt behov for vedlikehold. Anbefalt avstand i bygghandboken 523.701 er minimum 6mm spalte. Vannbrett er montert helt opp under vinduskarm på enkelte vinduer, medfører økt risiko for råteskade på karmen og økt behov for vedlikehold. Vindu på toalettrom og bod er gammelt og slitt, merker etter fukt på karm og glassramme.

Mangler spalte mot vannbrett

For å lukke avvikene må omrammingen kuttes slik at det blir luftespalte mot vannbrett og etableres dryppkant/avstand mellom vannbrett og underkant vinduskarm.

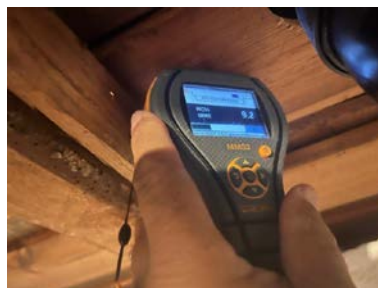
I himling i kjeller ved slukrenne.

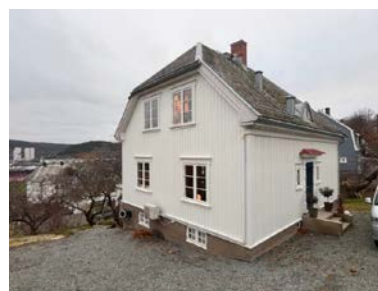
Vann vil renne inn mot grunnmur ved trappen.

Det må utføres terreng justeringer slik at vann ikke renner inn mot grunnmuren.
