# Tilstandsrapport

📍 Vidsynhøgde 8, 2890 ETNEDAL

# gnr. 151, bnr. 35

Rapportdato: 31.08.2023

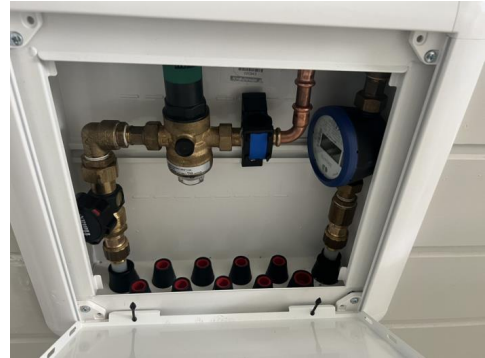
Fordelerskap på bad med montert hovedvannledning med stoppekran og vannmåler.

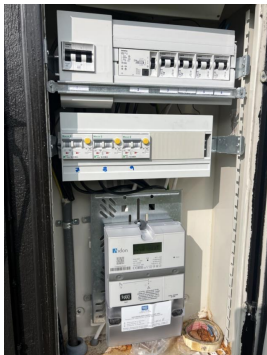
Sikringskap

10. Er det tegn på at kabelinnføringer og hull i inntak og sikringskap ikke er tette, så langt dette er mulig å sjekke uten å fjerne kapslinger?  
**Nei**
11. Finnes det kursfortegnelse, og er den i samsvar med antall sikringer?  
**Ja**
12. Foreta en helhetsvurdering av det elektriske anlegget, dets alder, allmenne tilstand og fare for liv og helse. Bør det elektriske anlegget ha en utvidet el-kontroll?  
**Nei**

For en fullstendig kontroll av det elektriske anlegget, anbefales kontroll av godkjent el-takstmann.
