# Tilstandsrapport

Boligbygg med flere boenheter

Iduns veg 6, 2214 KONGSVINGER

Befaringsdato: 12.11.2025

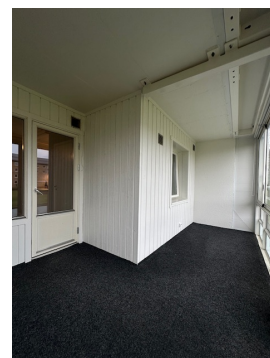
Innglasset veranda i betong og stålkonstruksjoner med dører og vinduer som kan åpnes. Filtteppe på gulv. Rullgardiner. Stikkontakt.

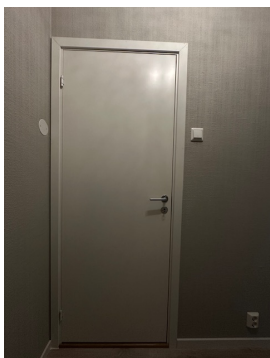
## ! TG 1 Etasjeskille/gulv mot grunn

Etasjeskiller i betongkonstruksjoner.

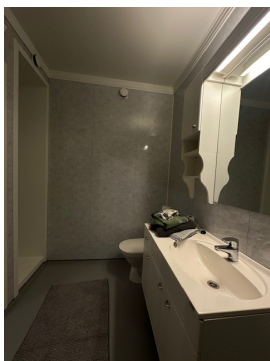
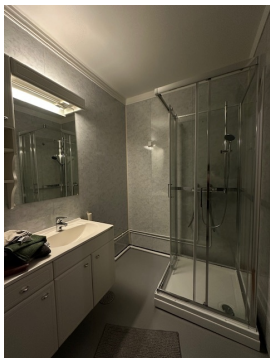
### ! TG 1 Sanitærutstyr og innredning

Benk med heldekkende vask, overskap, speil m/overlys, høyskap, frittstående klosett, dusjkabinett (2025), opplegg for vaskemaskin. Stråleovn (2025).

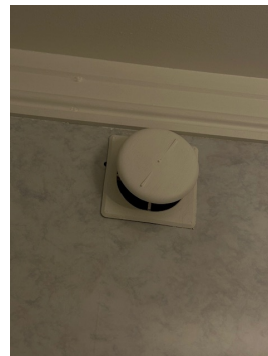
### ! TG 1 Ventilasjon

Veggventil via. luftepipe med mekanisk avtrekk.

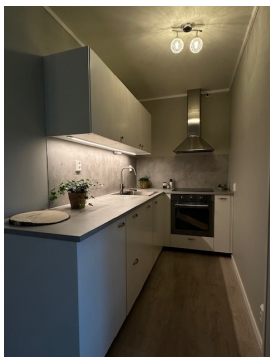
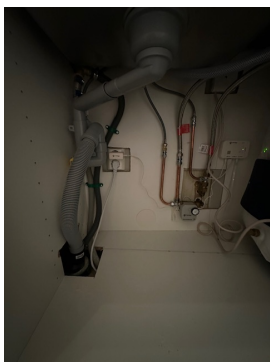
### ! TG 1 Tilliggende konstruksjoner våtrom

Det er boret hull i vegg. Fuktmåling med pigger inne i vegg - mot bad/vaskerom. Det påvises ikke fukt over normalen.

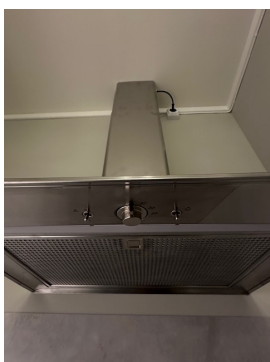
### ! TG 1 Avtrekk

Ventilatorhette m/kullfilter over platetopp.

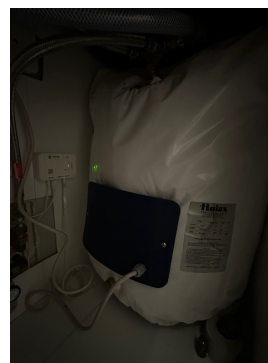
### ! TG 2 Vannledninger

- Det er ikke behov for utbedringstiltak siden anlegget fungerer i dag, men ut ifra alder kan skader plutselig oppstå på eldre anlegg.

120 l varmtvannsbereder fra 2008, plassert i kjøkkenbenk.

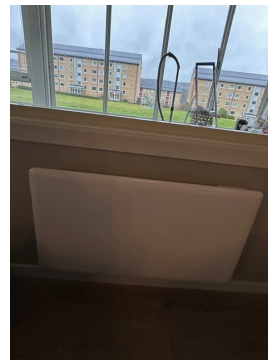
### ! TG 1 Andre installasjoner

Leiligheten har elektriske panelovner og stråleovn på bad/vaskerom. Porttelefon til felles inngangsdør.

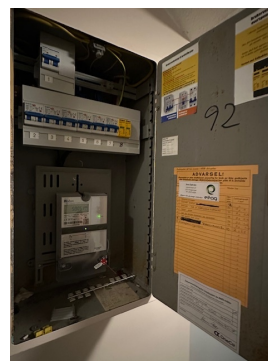
## TG 1 Elektrisk anlegg

**Nei**

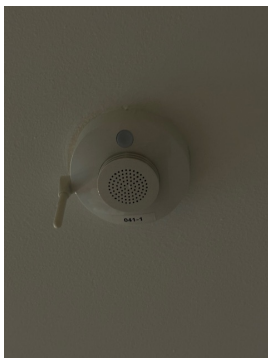
## TG 0 Utstyr for varsling og slukking av brann

Brannslukker og røykvarslere i leiligheten.

1. Er det mangler for brannslukningsutstyr i boligen iht. forskriftskrav på søknadstidspunktet, men minst Byggeforskrift 1985?  
**Nei**
2. Er det skader på brannslukkingsutstyr eller er apparatet eldre enn 10 år?  
**Nei**
3. Er det mangler på røykvarsler i boligen iht. forskriftskrav på søknadstidspunktet, men minst Byggeforskrift 1985?  
**Nei**
4. Er det skader på røykvarslere?  
**Nei**
