Tilstandsrapport

Boligbygg med flere boenheter
-

Ringvegen 1, 6600 SUNNDALSØRA
-

Rapportdato: 16.09.2024

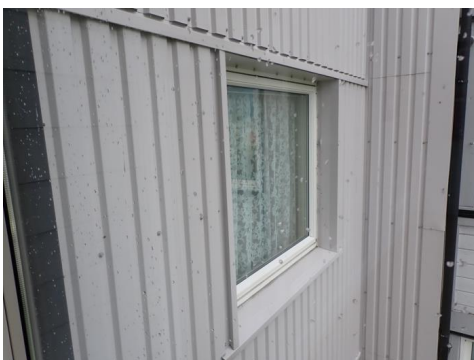
TG 1 Dører

Dør fra felles gang og inn i leilighet i trefarge med B-30 klassifisering. Hvit balkongdør fra stue og ut til balkong.

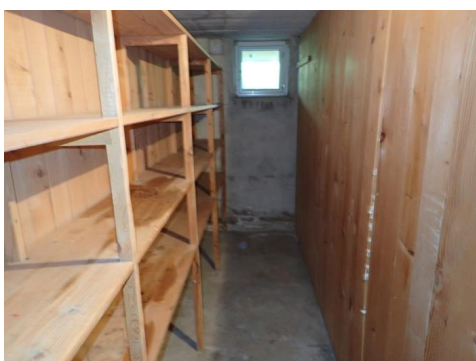
- Det er påvist indikasjoner på noe fuktgjennomtrenging i kjellergulv.
- Det er påvist indikasjoner på noe fuktgjennomtrenging inn i kjellermur.

- Det påviste fuktnivå gir grunn til å overvåke konstruksjonen jevnlig for å se utvikling over tid, og eventuelt foreta tiltak for å unngå fuktskader.

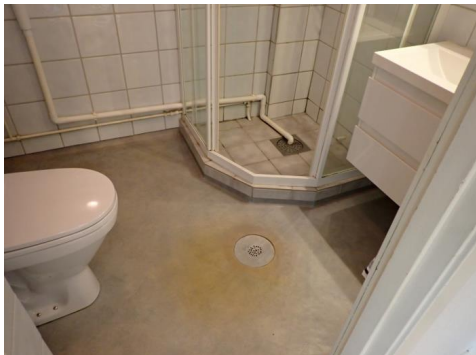
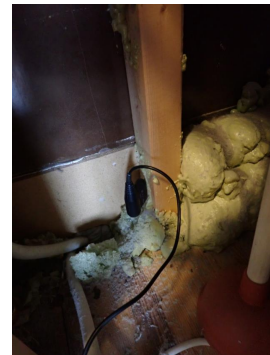
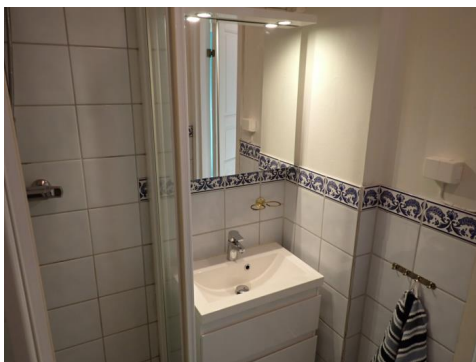
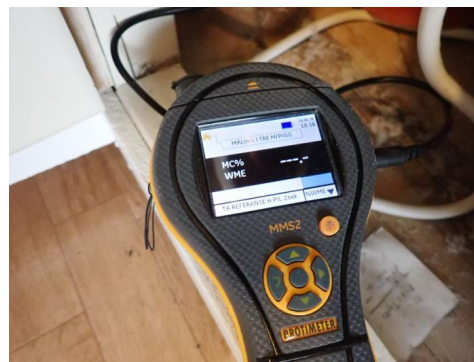
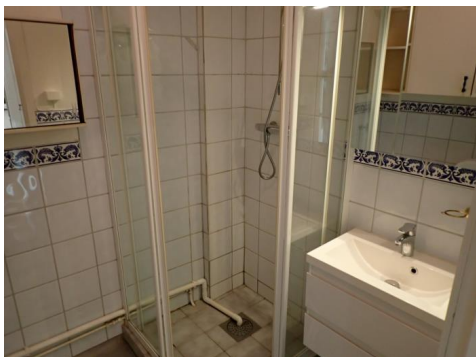
2. ETASJE > BAD/VASKEROM

TG 1 Tilliggende konstruksjoner våtrom

Hulltaking er foretatt og ingen unormale forhold er avdekt. Hulltaking er en stikk kontroll ett sted. Kontrollen kan ikke utelate fuktskader andre steder i rommet.

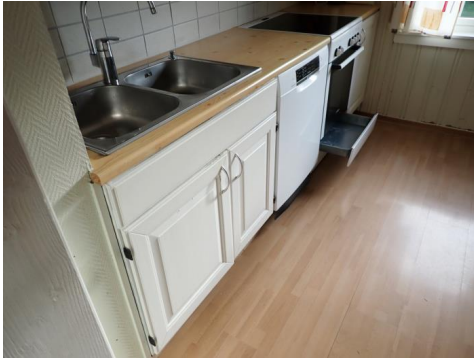
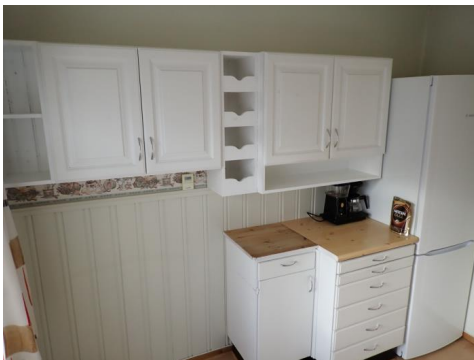
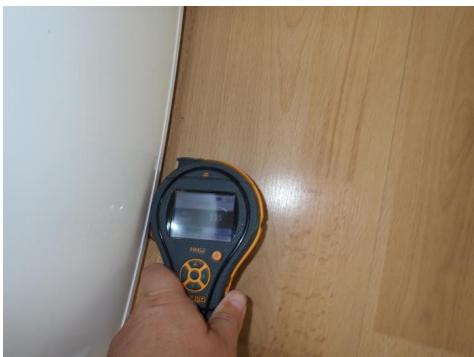
2. ETASJE > KJØKKEN

! TG 1 Avtrekk

Ventilator med avtrekk ut.

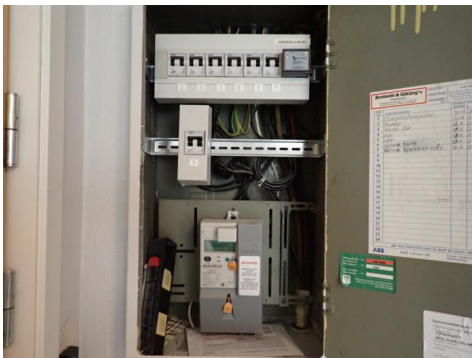
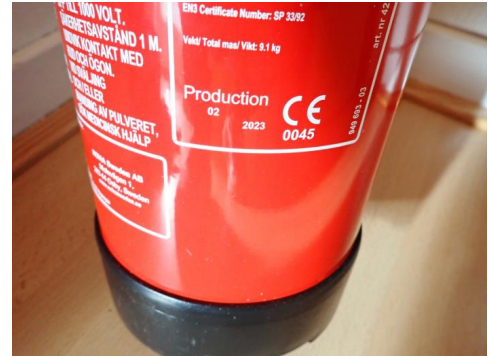
TG 1 Branntekniske forhold
