Tilstandsrapport

Tomannsbolig

Sætrefjellet 33A , 5265 YTRE ARNA

Oppdragsnr.: 20489-2372

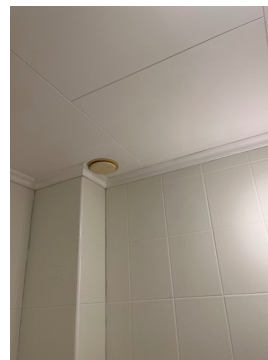
TG 1 Tilliggende konstruksjoner våtrom

Det er foretatt hulltaking fra tilstøtende rom mot våtsone
