Salgsobjekt: Enebolig
Eierform: Eiet
Byggeår: 1923
BRA-i/BRA Total: 135/135 m²
Tomtstr.: 506.4 m²
Soverom: 3
Antall rom: 5
Gnr./bnr. Gnr. 32, bnr. 361

Sentrumsnær enebolig med garasje, gode solforhold og utsikt til Tøke!

Tilstandsrapport

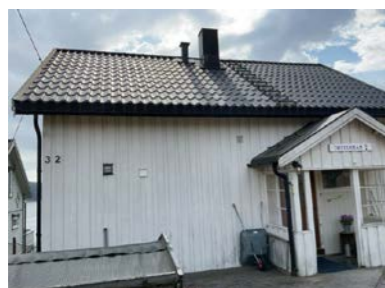
TO 2 Nedløp og beslag

Takrenner og nedløp av plastbelagt stål.

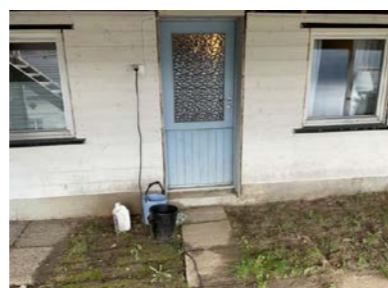
TC 2 Dører

Det er malte ytterdører.

- Karmene i dører er værslitte utvendig og det er sprekker i trevirket.

- Det må påregnes noe vedlikehold og at enkelte dører må skiftes ut.

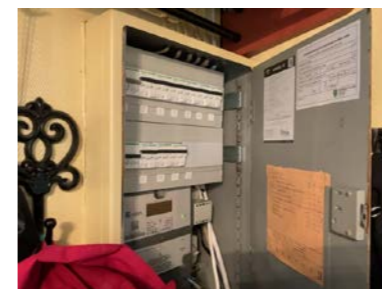
TO 4 Branntekniske forhold

Dette er en forenklet kontroll begrenset til de spørsmål som fremkommer under. Tilstandsgraden er basert på retningslinjer til disse spørsmålene i bransjestandarden NS3600. Dette kan ikke sammenlignes med en fullstendig kontroll av branntekniske forhold av offentlig myndighet, eller en vurdering av boligens branntekniske forhold eller prosjektering fra en rådgiver med spesialkompetanse. En bygningssakkyndig har verken kompetanse til å gi slik veiledning eller lov til å foreta en slik kontroll.
