Forsbakkveien 6, 8613 MO I RANA

**Hel og stor tomannsbolig med  
svært sentral og praktisk  
plassering på Selfors.**

| Tilstandsrapport ..... | 52 |

# Tilstandsrapport

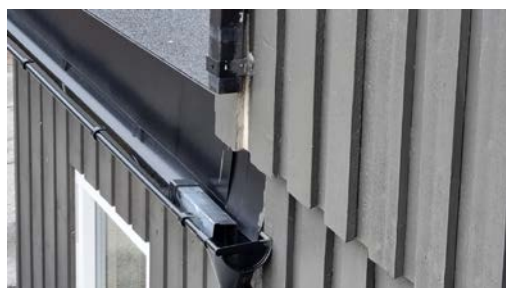
Nedløp er ikke tilfredsstillende til renne.

Utskiftning av renner og nedløp på hovedtaket bør påregnes i nær fremtid.  
Overvåk tilstanden.

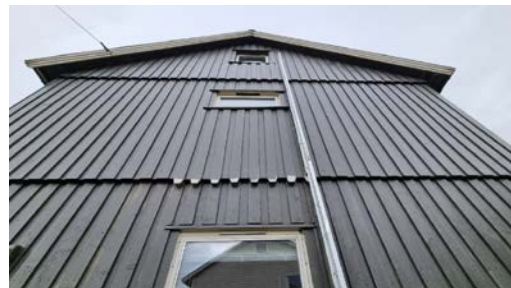
Deler av kledning på fasade sørøst er ikke ferdigkappet

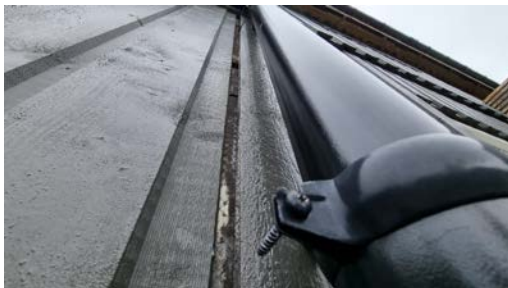
Glippe/utettheter i overgang opprinnelige del og tilbygget del.

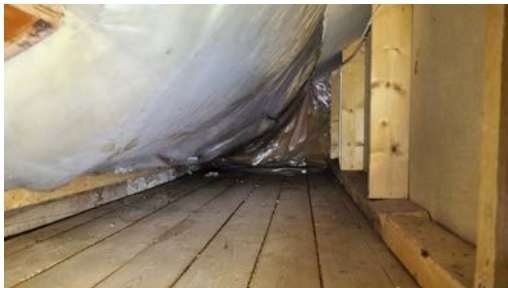
Bilde fra knekott. Stedvis tegn til misfarging på synlig isolasjon.

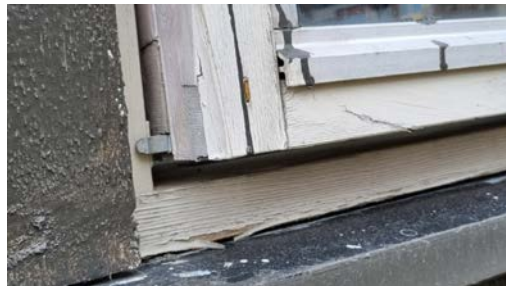
Vinduer av eldre dato har svekkelser.

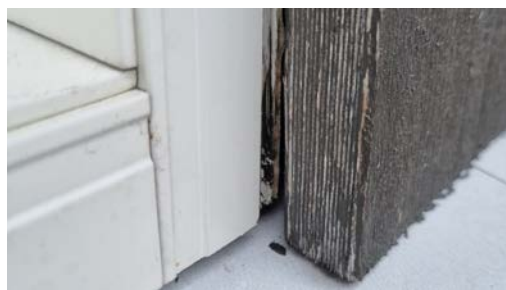
Utettheter i overgang vindu og utvendig omramming ved stuevinduer i 2. etasje.

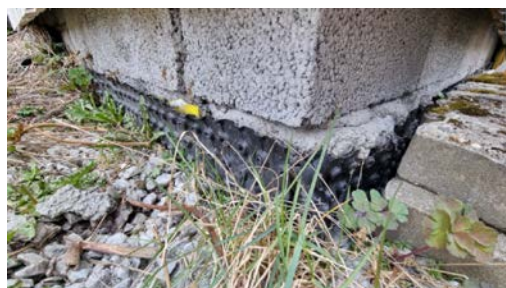
Det mangler, eller på grunn av alder er det sannsynlig at det mangler, utvendig fuktsikring av grunnmuren ved kjeller/underetasje.

Sprekk i grunnmur/kjelleryttervegg mot nordøst.  
Noe sprekke dannelser i grunnmur under tilbygget del.  
Usikkerhet på tilstand på grunnmur/yttervegger som er under terreng og er innvendig innkledd.

Grunnmur er ikke utvendig pusset. Synlig grunnmursplatt her er lagt feil vei.

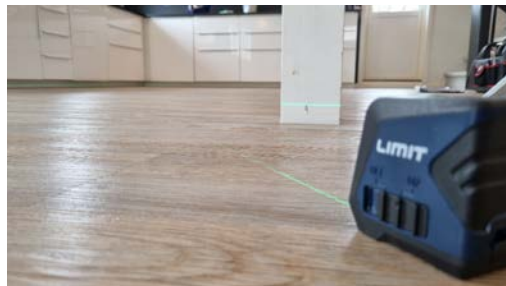
- Største målte planavvik i 2. etasje målt i stue innenfor en diameter av 2 meter er ca. 15 mm, og største målte planavvik i hele stuerommet er ca. 27 mm. Det ble også målt i soverommet men her var det tilfredsstillende.

Alle nevnte avvik er mer enn hva NS 3600 tillater av tolleranseavvik.

Kontroll av skjevheter med krysslaser, her fra 2. etasje.

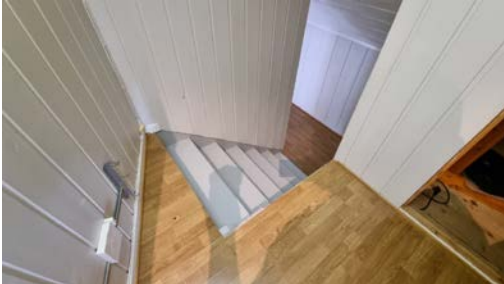
Manglende rekkverk i loftsetasjen.

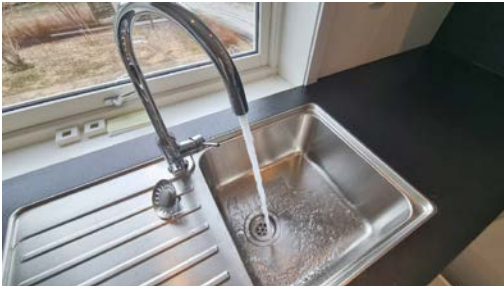
Kontroll av vanntrykk og avrenning.

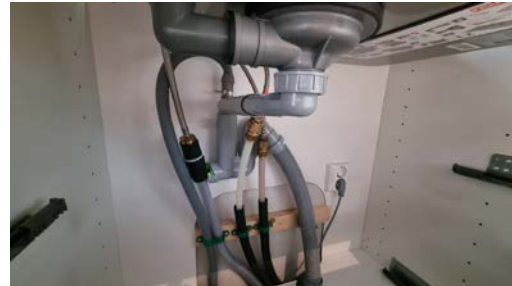
Kontroll av røropplegg under oppvaskkummen.

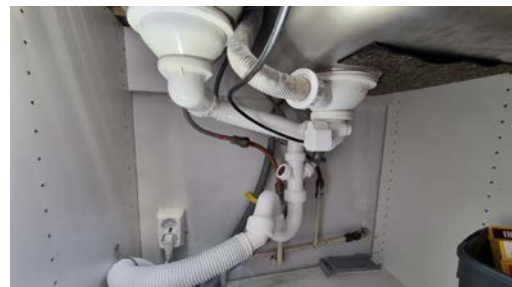
Kontroll av røropplegg under oppvaskkummen.

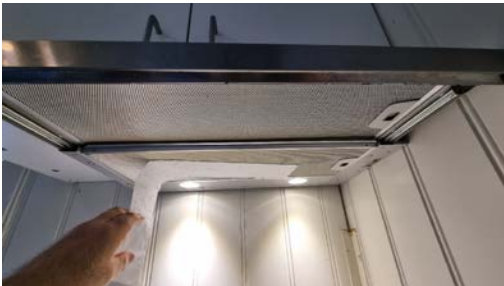
Funksjonstesting av det mekaniske avtrekket over komfyren.

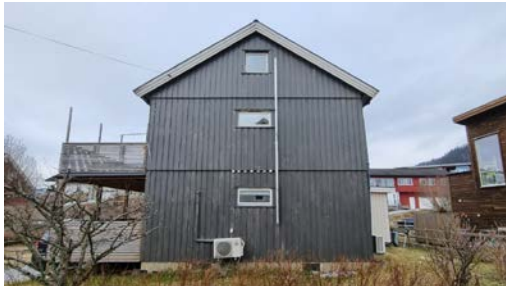
Brannstige montert på fasade sørøst.
