# Tilstandsrapport

Fritidsbolig

Sollidalveien 688, 9307 FINNSNES

Befaringsdato: 03.06.2025

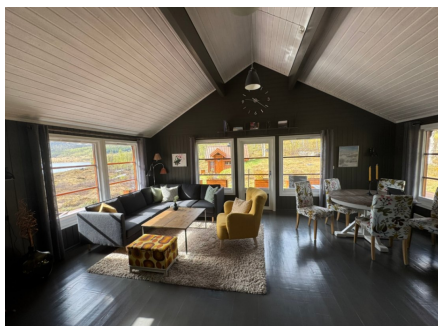
Innvendig er det gulv av furu. Veggene har trepanel. Innvendige tak har trepanel.

Stuen.

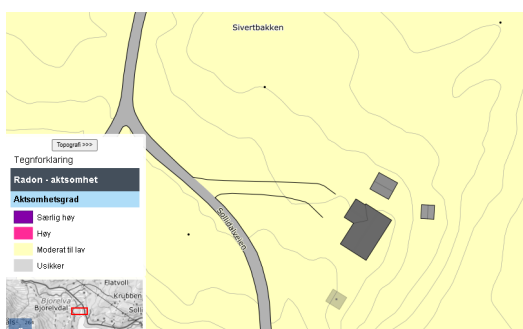
Radongass er en usynlig og luktfri naturlig gass som kan finnes i bygninger. Helsemessig kan eksponering for høye nivåer av radongass øke risikoen for lungekreft. Derfor er det viktig å måle radonkonsentrasjonen i boliger. Denne eiendommen ligger i ett område som ifølge NGUs (Norges Geologiske Undersøkelser) aktsomhetskart har lav til moderat radonforekomst.

Radon aktsomhetsgrad.

- Det bør gjennomføres radonmålinger.

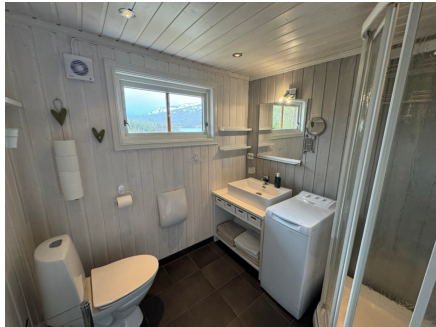
Badet har panel på veggene, fliser på gulvet og panel i taket. Rommet inneholder innredning med servant, toalett, dusjkabinett og opplegg for vaskemaskin. Aktuell byggeforskrift er tekniske forskrifter i perioden 1997-2010. Dokumentasjon: ingen dokumentasjon.

Badet.

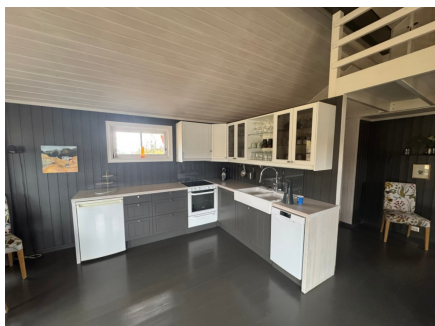
Kjøkkenet har innredning med profilerte fronter. Benkeplaten er av heltre. Jeg anbefaler at benkeplaten fuges for å redusere risikoen for søl bak innredningen.

Kjøkkeninnredning.

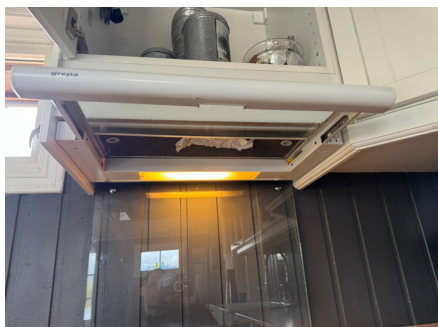
Det er kjøkkenventilator med avtrekk ut.

Funksjonstest av ventilatoren.

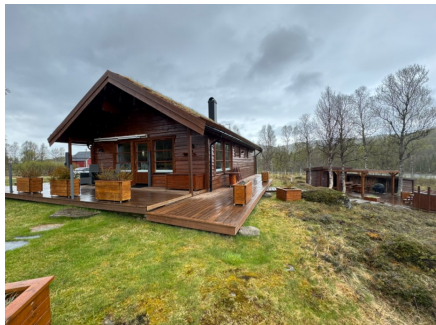
Terrengtet er opparbeidet med plen.

Terrengforhold.
