Sollidalveien 688, 9307 FINNSNES

**Velholdt fritidsbolig i Sollidalen  
med fantastisk beliggenhet,  
grillhytte og badestamp.**

| Tilstandsrapport ..... | 28 |

Rapportdato: 19.12.2025

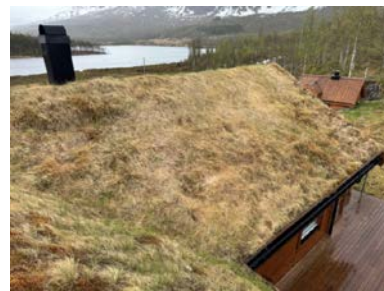
Det er ikke snøfangere på taket.

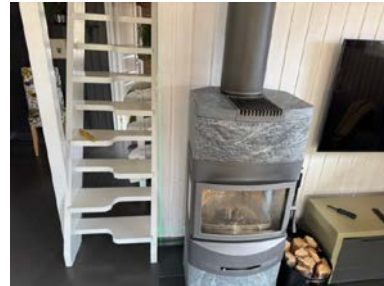
Avvik: Konstruksjonene har skjevheter.

Skjevheter i delevegg.

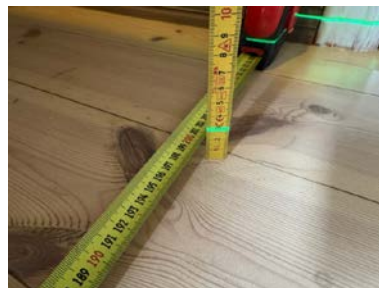
Måling ca to meter fra ytterveggen.

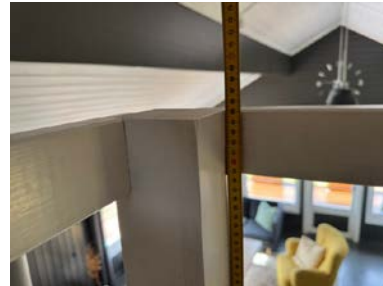
Rekkverkshøyden på hems.

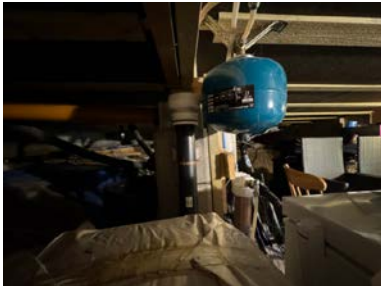
Dette anlegget har en vakumventil for å opprettholde et positivt trykk i avløpssystemet. Dette hjelper til med å forhindre at avløpsgasser trakk inn i bygningen, men løsningen er frafådet da den kan føre til luftlekkasjer til kaldt loft. Avløpsanlegget skal ventileres over tak. Dette betyr at luft fra sanitærutstyr som toaletter, vasker og dusjer skal føres gjennom avtrekksrør og deretter ut i det fri gjennom en takventil eller et annet passende utluftingspunkt.

Vakumventil i krypkjelleren.

- Skal avviket lukkes, må løsning på lufting av kloakk etableres.

Luftledningen for avløpssystemet må føres til det fri over øverste installasjon, blant annet for å sikre at vannlåsene fungerer tilfredsstillende.

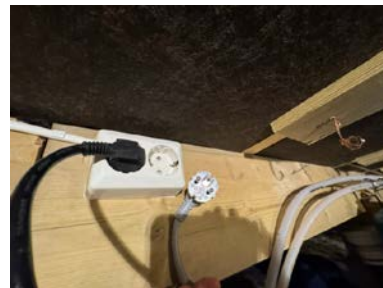
Eltilkobling av varmtvannstanken.
