# Tilstandsrapport

Fritidsbolig

Brattrudsvegen 346, 2870 DOKKA

Oppdragsnr.: 22537-1064

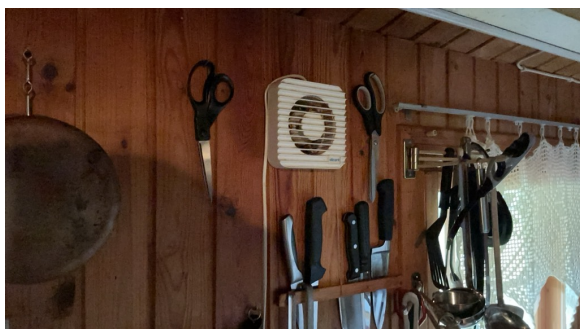
### TG 1 Avtrekk

Mekanisk avtrekk, med ventil på vegg.  
Kjøkkenventilator med avtrekk ut anbefales montert.

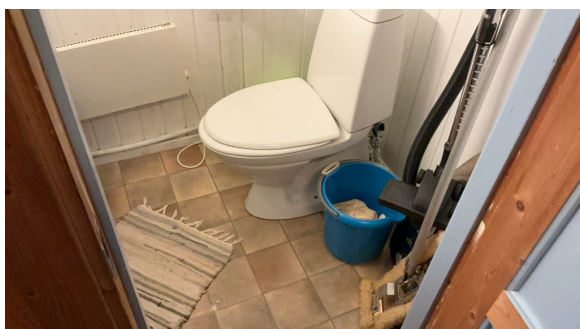
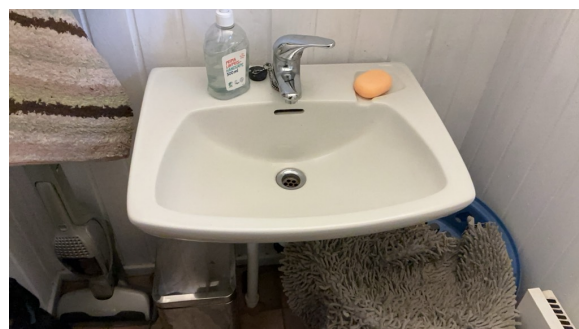
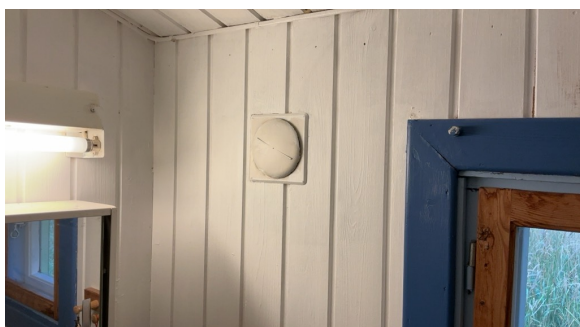
### TG 1 Teknisk anlegg

Gulvmontert toalett. Servant på vegg, med ett-greps blandebatteri. Speilskap over, med belysning.

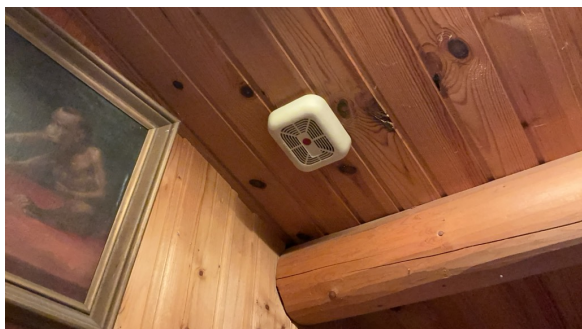
## **TE 0** Branntekniske forhold

1. Er det mangler for brannslukningsutstyr i boligen iht. forskriftskrav på søknadstidspunktet, men minst Byggeforskrift 1985?  
**Nei**
2. Er det skader på brannslukningsutstyr eller er apparatet eldre enn 10 år?  
**Nei**
3. Er det mangler på røykvarsler i boligen iht. forskriftskrav på søknadstidspunktet, men minst Byggeforskrift 1985?  
**Nei**
4. Er det skader på røykvarslere?  
**Nei**

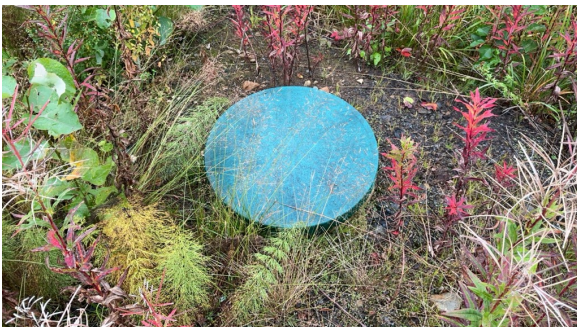
## TG 1 Septiktank

Septiktank i glassfiber.
