# Tilstandsrapport

Dælenenggata 40 B, 0567 OSLO

Befaringsdato: 09.05.2025

Oppdragsnr.: 18745-2789

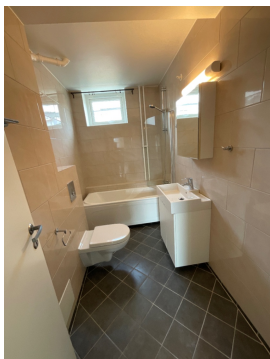
### 4 ETASJE > BAD/WC

#### ! TG 2 Overflater vegger og himling

- Det er påvist at flisfuger har riss/sprekker.
- Det er påvist at noen fliser har bom (hulrom under).

- Slike riss/sprekker kan indikere bakenforliggende fuktskader, og konstruksjonen bør observeres jevnlig for å vurdere utvikling.
- Gjennomføre ytterligere undersøkelser og foreta utbedring av skade.

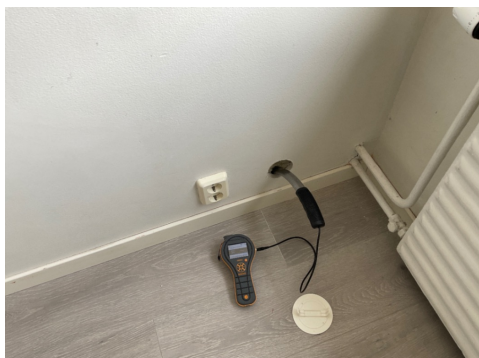
### ! TG 1 Tilliggende konstruksjoner våtrom

Hulltaking er foretatt uten å påvise unormale forhold. Hulltaking er foretatt i soverom.
