# Tilstandsrapport

Fritidsbolig

Hestkinnbygde 42, 2890 ETNEDAL

Befaringsdato: 01.07.2025

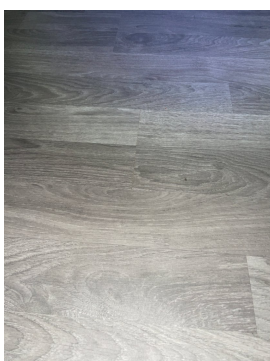
### TG 3 Etasjeskille/gulv mot grunn

Bygget har etasjeskille av trebjelkelag med stubbeloft. Gulvet er overflatemålt med bruk av krysslaser (målingene er gjort ved stikkprøver i enkelte rom). Målingene ble gjort i kjøkken og stue. Det er målt ca. 21 mm høydeforskjell på gulv i gang/kjøkken over en lengde på 2 m. Det er målt ca. 41 mm i gang/kjøkken som høyeste avvik gjennom hele rommet.
