# Tilstandsrapport

Kjedehus

Lokes vei 121 , 1344 HASLUM

Befaringsdato: 22.01.2026

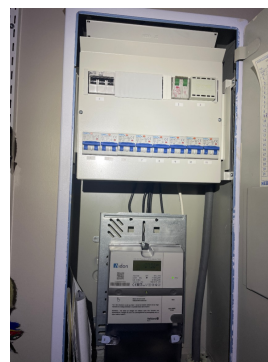
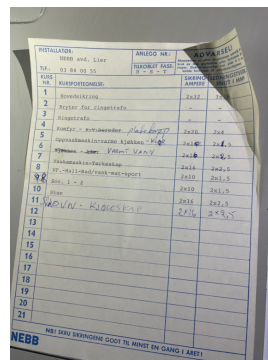
-El-anlegg er kun beskrevet ikke kontrollert. Varmekabler, lamper, lys og andre elektriske komponenter er ikke funksjonstestet. Downlights/lys ikke demontert for kontroll. Avvik kan forekomme. Elektrisk anlegg fremstår i ok tilstand, jeg er ikke fagmann for feltet og anbefaler på generelt grunnlag at elektriker vurderer slike anlegg. Manglende samsvarserklæring for elektrisk anlegg gjør at det anbefales en utvidet kontroll.
