# Tilstandsrapport

Enebolig

Langslettvegen 6, 2406 ELVERUM

Befaringsdato: 05.01.2026

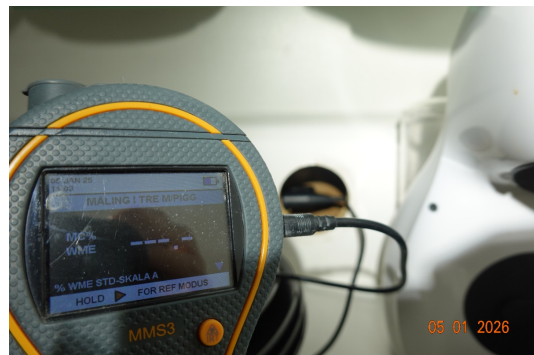
### ! TG 1 Tilliggende konstruksjoner våtrom

Hulltaking er foretatt midt på delevegg mot våtsonen. Ved bruk av fuktmåler ble det ikke registrert unormale verdier.

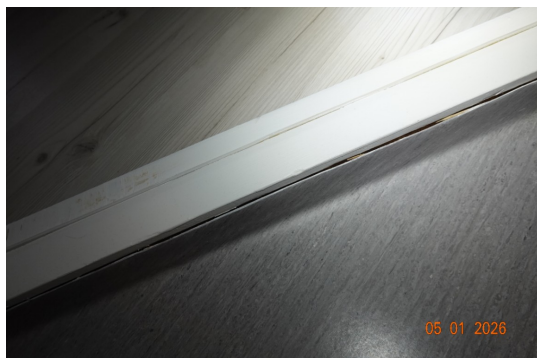
## KJELLER (TILBYGGET DEL) > BAD/VASKEROM

### ! TG 1 Sluk, membran og tettesjikt

Plastsluk.
