Langslettvegen 6, 2406 ELVERUM

**Innholdsrik og godt vedlikeholdt  
enebolig med gode leieinntekter.  
Stor og solrik tomt. Dobbelgarasje.**

# Tilstandsrapport

## ENEBOLIG

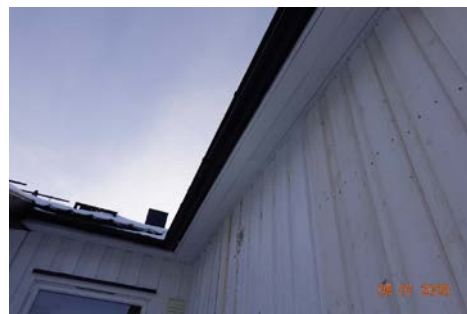
### TG 2 Veggkonstruksjon - 2

- \* Utvendig > Veggkonstruksjon - 2 (tilbygget del): Det er ingen eller liten lufting i nedre kant av kledning mot grunnmur.
- \* Utvendig > Takkonstruksjon/loft: Det er begrenset/dårlig ventilering av takkonstruksjonen. Ved ny befaring den 05.01.2026 ble ikke loft/takkonstruksjon i eldre del besiktiget på grunn av manglende adkomst. Skille mellom eldre del og tilbygget del er kledd med gipsplater. Avvik er hentet fra tidligere tilstandsrapport: Det er påvist fuktskjolder i undertak. Ved bruk av fuktmåler ble det ikke registrert unormale verdier. Synlige spiker i undertak. Påvist svertesopp i undertak ved raft. Antatt på grunn av kledde gesimser uten etablert lufting. anbefaler ytterligere undersøkelser. Lite ventilert loftsrom.

- Det bør foretas tiltak for å bedre lufting av kledningen.

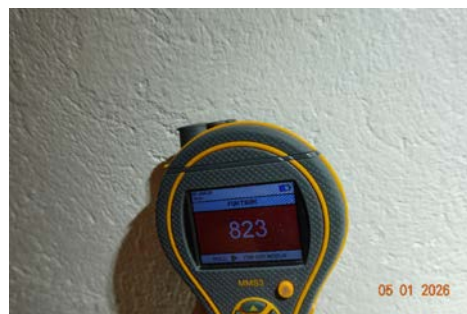
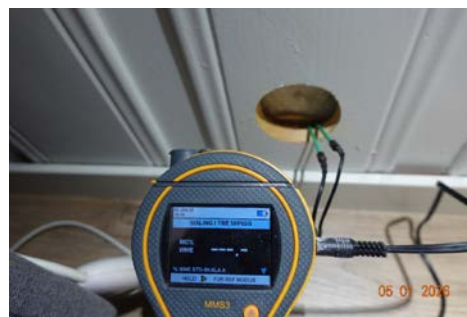
- \* Innvendig > Pipe og ildsted: Mer enn halvparten av forventet brukstid er passert på pipe. Rennemerker etter sotvann under sotluke i kjeller.
- \* Innvendig > Rom under terreng: Det er påvist indikasjoner på noe fuktgjennomtrenging i kjellergulv og inn i kjellermur. Antydninger til fukt målt i kjelleryttervegg. Årsaken kan være mangler på fuktsikring og drenering.

- Det påviste fuktnivå gir grunn til å overvåke konstruksjonen jevnlig for å se utvikling over tid, og eventuelt foreta tiltak for å unngå fuktskader.

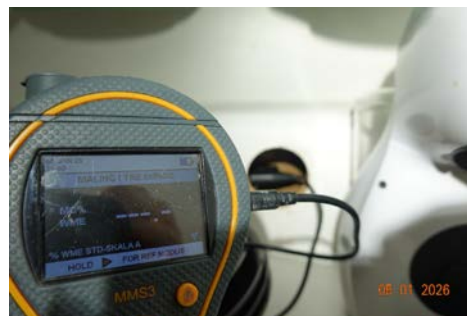
### TG 1 Tilliggende konstruksjoner våtrom

Hulltaking er foretatt midt på delevegg mot våtsonen. Ved bruk av fuktmåler ble det ikke registrert unormale verdier.

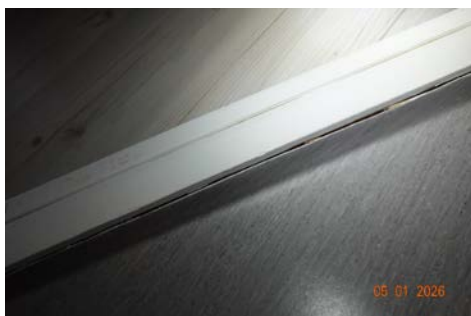
- Det er påvist andre avvik:  
Det er ikke tett overgang ved terskel/våtromsbelegg.

- Det må foretas tiltak for å lukke avviket.

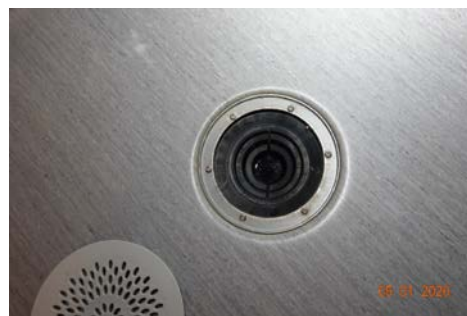
### TG 1 Sluk, membran og tettesjikt

Plastsluk.

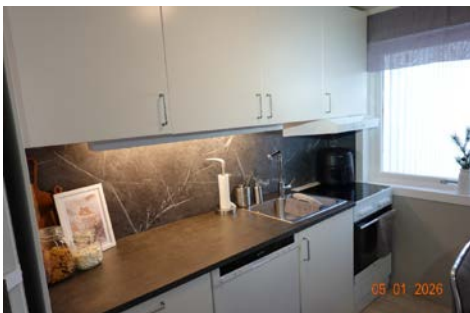
Det er påvist fuktskjolder på skapdør.

Det er ikke påvist tegn på at det er montert lekkasjedeteksjon ved oppvaskmaskin/oppvaskkum, dette er et krav på kjøkkenet utifra alder.

- Det må foretas tiltak for å lukke avviket.

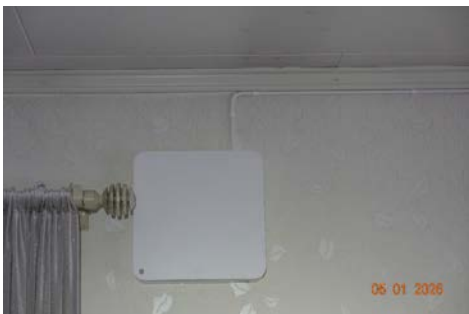
- Det er påvist mangelfull ventilasjon på ett eller flere rom i boligen.

- Det bør etableres veggventiler/vindusventiler i alle oppholdsrom som ikke har det.
