# Tilstandsrapport

📍 Kornveien 7 C, 1940 BJØRKELANGEN

# gnr. 75, bnr. 425, snr. 2

## Tomannsbolig (vertikaldelt) - Byggeår: 2006

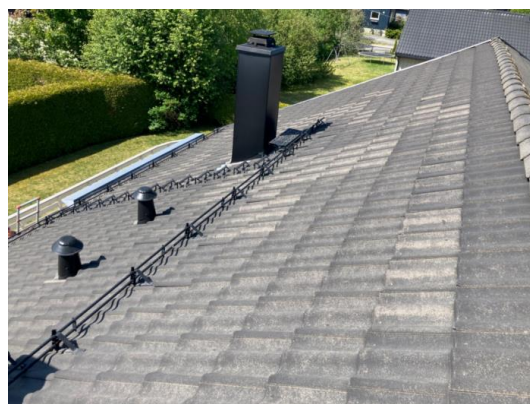
Takrenner, nedløp og beslag i metall utførelse.  
Snøfangere, takstige og feieplattform.

Sikringsutstyr på tak.

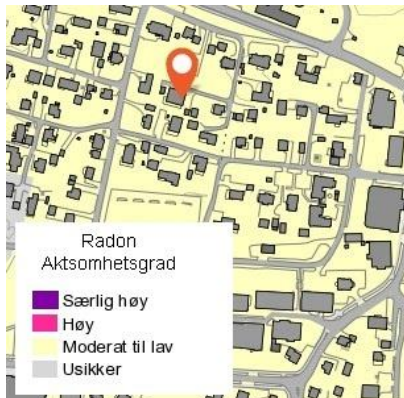
Det er ikke opplyst om det er foretatt radonmålinger eller om bygget er utført med radonsperre.

Eiendommen ligger i et område som NVE Radon aktsomhetskart er definert med "moderat til lav" aktsomhetsgrad.

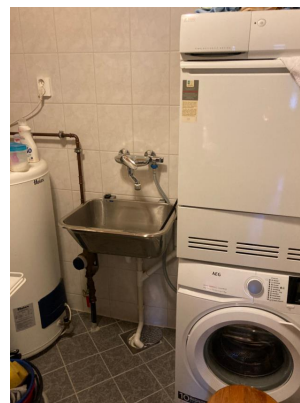
Vaskerom.

Det er ikke forevist dokumentasjon.

Våtrommet blir vurdert ut fra kravene som gjaldt da de ble bygget og også opp mot dagens krav.

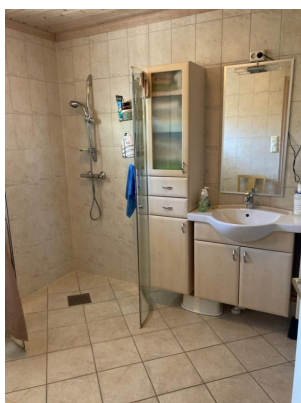
Bad.

Det er ikke forevist dokumentasjon.

Våtrommet blir vurdert ut fra kravene som gjaldt da de ble bygget og også opp mot dagens krav.

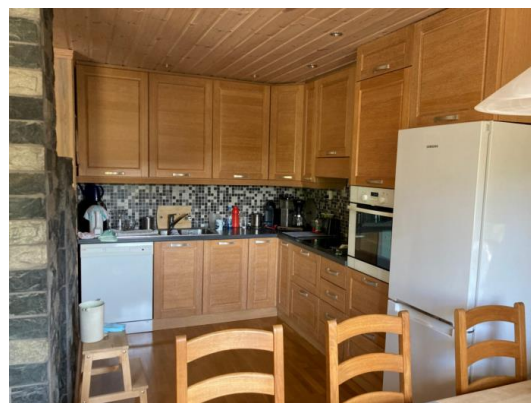
Kjøkkeninnredning.

Parkett på gulv og fliser på vegg over kjøkkenbenk.

Ved fuktsøk ble det registrert normale verdier på utsatte steder.

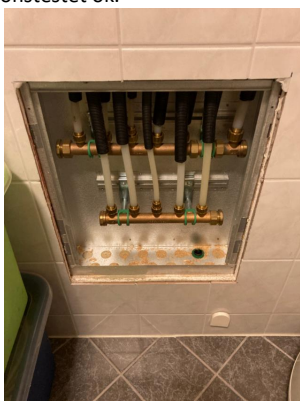
Fordelerskap for vann.

Stoppekran, funksjonstestet ok.

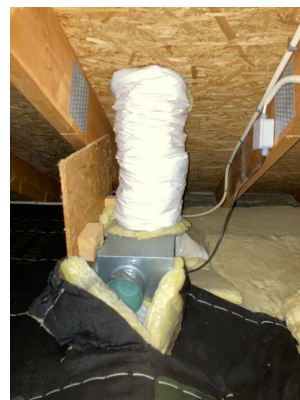
Motor for avtrekk på kneloft.

Naturlig ventilasjon med klaffeventiler.  
Mekanisk avtrekk fra våtrom med motor på loft.

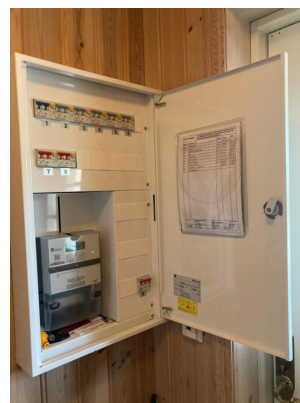
El-skap.

**På generell basis og i om undertegnede ikke er fag mann innen elektro, anbefales en gjennomgang av det elektriske opplegget med jevne mellomrom.**
