Kornveien 7C, 1940 BJØRKELANGEN

**Pen og velholdt del av tomanns-  
bolig med solrike uteområder og  
sentral beliggenhet**

Befaringsdato: 06.06.2023

# Tilstandsrapport

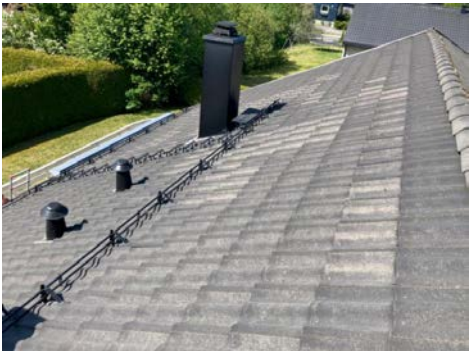
Takrenner, nedløp og beslag i metall utførelse.  
Snøfangere, takstige og feieplattform.

Sikringsutstyr på tak.

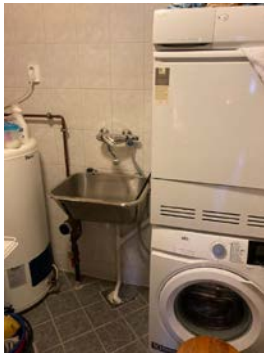
Vaskerom.

Vaskerom, referanseåret er fra byggeår.  
Det er ikke forevist dokumentasjon.  
Våtrommet blir vurdert ut fra kravene som gjaldt da de ble bygget og også opp mot dagens krav.

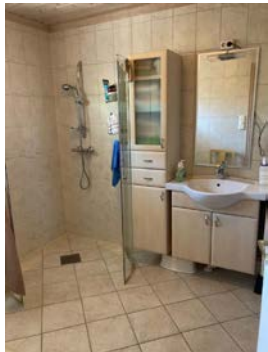
Bad.  
Årstall: 2006Kilde: Eier

Overflater vegger og himlingTG 2

- Det er vindu/dør med ikke fuktbestandige materialer i våtsonen (ved vask, dusj, badekar, osv.), løsningen eller byggematerialet er uegnet
- Vindu er i våtsonen til dusj.

- Uegnede materialer må fuktbeskyttes/utskiftes.

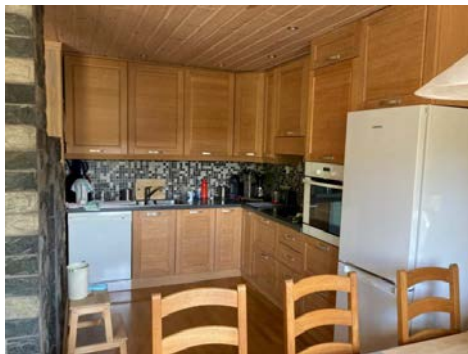
Parkett på gulv og fliser på vegg over kjøkkenbenk. Ved fuktsøk ble det registrert normale verdier på utsatte steder.

Kjøkkeninnredning.

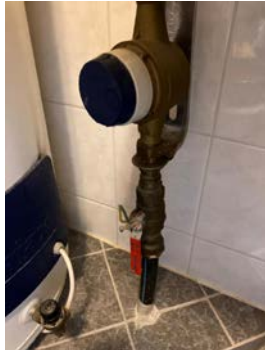
Stoppekran, funksjonstestet ok.

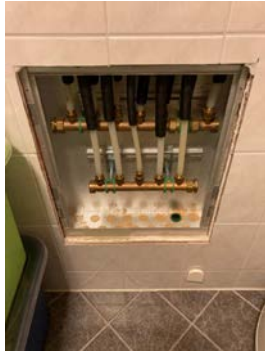
Fordelerskap for vann.

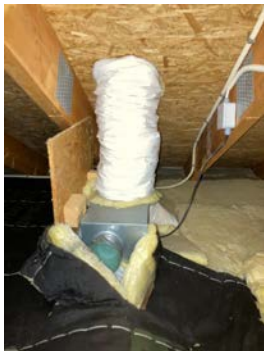
Motor for avtrekk på kneloft.

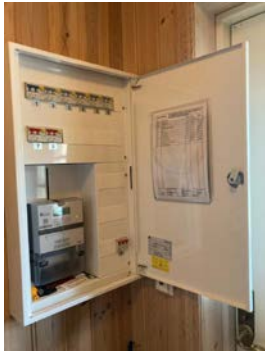
- El-anlegg med i hovedsak skjult ledningsnett.  
El-skap med automatsikringer er plassert i vindfang  
Dokumentasjon fra byggeår.
- Foreligger det eltilsynsrapport de siste 5 år, og det er ikke foretatt arbeid på anlegget etter denne, utenom retting av eventuelle avvik i eltilsynsrapport (dvs en el-tilsynsrapport uten avvik)?  
Nei

El-skap.

På generell basis og iom undertegnede ikke er fag mann innen elektro, anbefales en gjennomgang av det elektriske opplegget med jevne mellomrom.
