# Tilstandsrapport

Boligbygg med flere boenheter

Selandsdalsveien 8, 4529 BYREMO

Befaringsdato: 22.01.2025

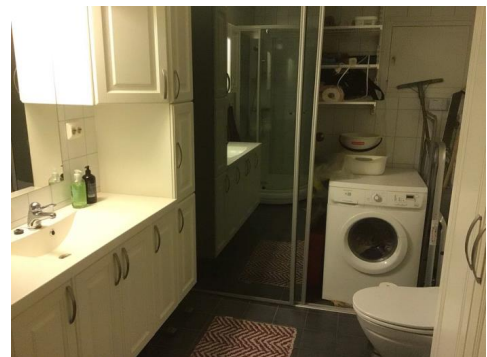
### ETASJE > BAD/VASKEROM

Det er montert baderomsinnredning med nedfelt vask, toalett og dusjkabinett og opplegg for vaskemaskin.

Det er mekanisk ventilasjon på badet.

#### TG 1 Overflater vegger og himling

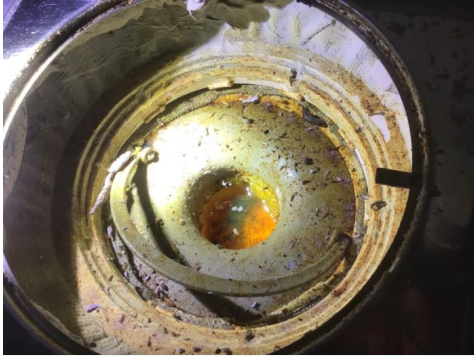
## ETASJE > BAD/VASKEROM

### ! TG 1 Sanitærutstyr og innredning

Hulltaking utført i gang bak dusj.  
Ikke påvist unormale fuktverdier på kontrollert område. 9,5 vektprosent

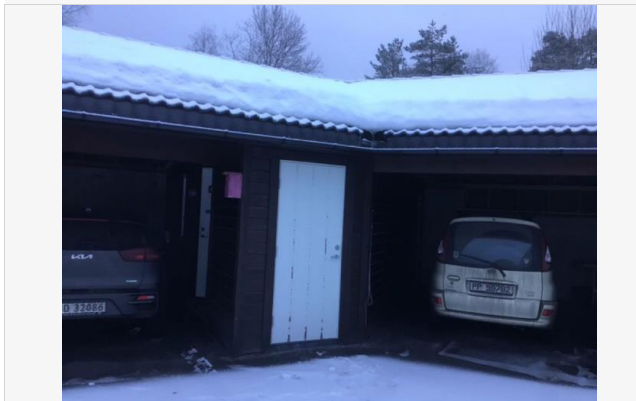
## Bod

Bod med utv carport i fellesanlegg
