**Salgsobjekt:** Enebolig  
**Eierform:** Eiet  
**Byggeår:** 1970  
**BRA-i/BRA Total** 257/307 kvm  
**Tomtstr.:** 1924.6 m<sup>2</sup>  
**Soverom:** 3  
**Antall rom:** 5  
**Gnr./bnr.** Gnr. 158, bnr. 56  
**Oppdragsnr.:** 1101250099

# Sjelden mulighet i attraktive Eskeviken.

| Tilstandsrapport ..... | 48 |

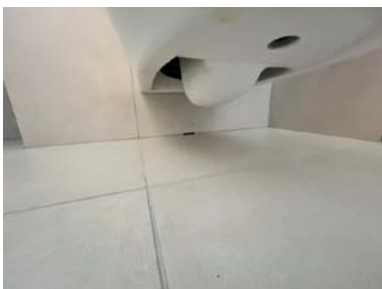
Drensåpning under innbygget vannsisterne på toalett

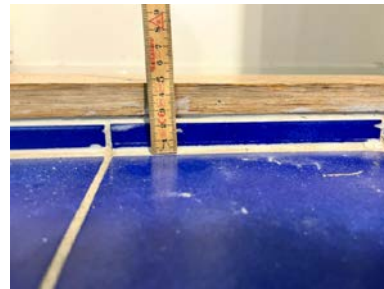
Oppkant under dør til badet

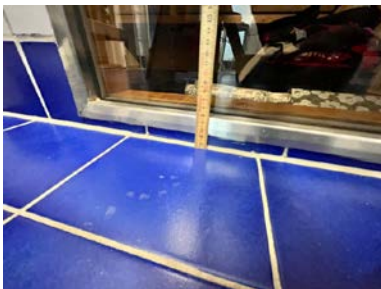
Oppkant under dør til badstue
