Nøkkelinformasjon

Salgsobjekt: Enebolig
Eierform: Eiet
Byggeår: 1970
BRA-i/BRA Total 257/307 kvm
Tomtstr.: 1924.6 kvm
Soverom: 3
Antall rom: 5
Gnr./bnr. Gnr. 158, bnr. 56
Oppdragsnr.: 1101250099

Sjelden mulighet i attraktive Eskeviken.

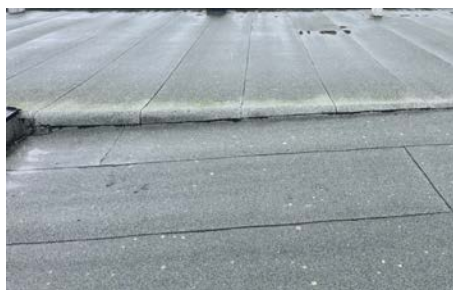
Område der det er risiko for at sammenføyningen kan løsne.

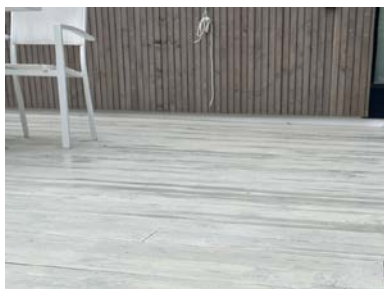
Ulik avstand fra gulv til underkant av kledning, skjevheter på gulvet

Bør rettes opp.

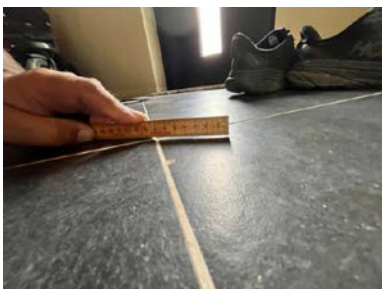
Hakk på flis og ujevn høyde.

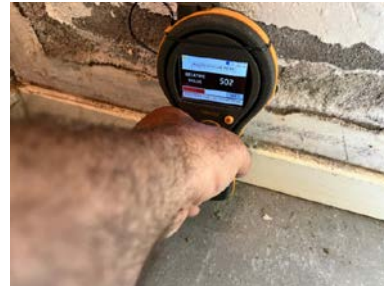
På vegg i bod mot nordøst.

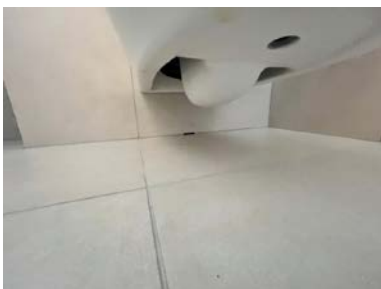
Drensåpning under innbygget vannsisterne på toalett

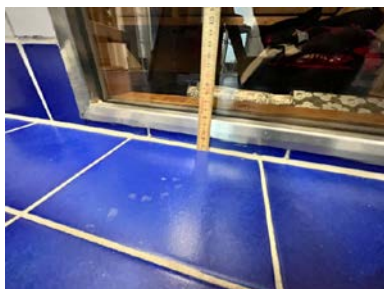
Oppkant under dør til badstue

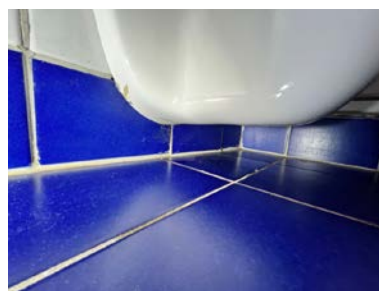
Ingen drengåpning under toalettet.
