# Tilstandsrapport

Boligbygg med flere boenheter

Wergelands vei 23, 3613 KONGSBERG

Befaringsdato: 14.11.2024

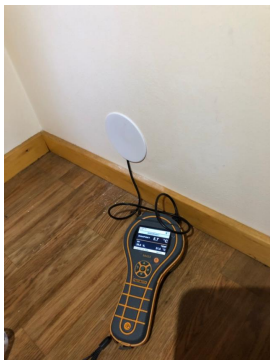
### TG 0 Tilliggende konstruksjoner våtrom

Bunnsvill og stendere er av stål. Hulltaking er foretatt uten å påvise unormale forhold. Hulltaking er foretatt ved/i soverom.
