Tilstandsrapport

📍 Rolvsrudveien 19 , 1461 LØRENSKOG

gnr. 102, bnr. 363

ENEBOLIG MED HYBELLEILIGHET

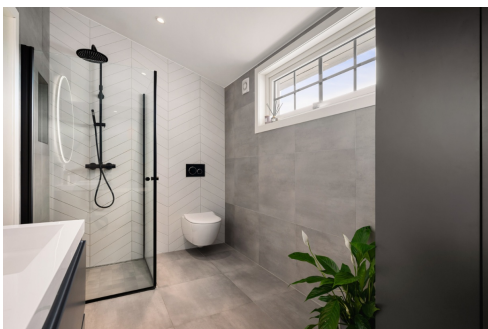
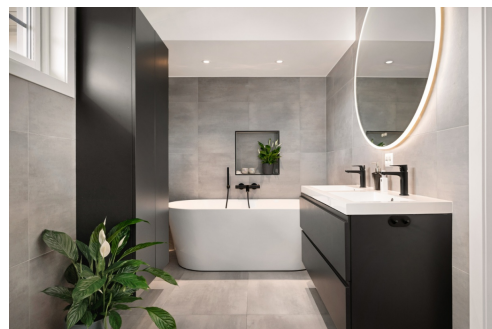
1. ETASJE > BAD

TG 2 Overflater vegger og himling

Registrerte avvik påvirker ikke våtrommets funksjonalitet ved normal bruk. Det anbefales at baderomsgulvet og vinduet i baderommet behandles regelmessig med egnet våtromsmaling for å sikre tilstrekkelig fuktbeskyttelse og redusere risikoen for fuktskader.

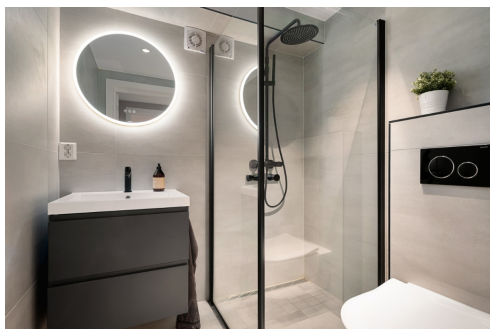
KJELLER > BAD

TG 2 Overflater vegger og himling

Registrert avvik påvirker ikke våtrommets funksjonalitet ved normal bruk.

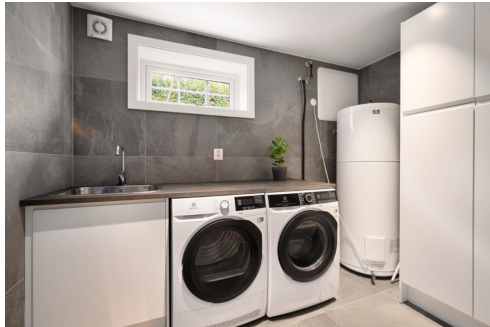
KJELLER > VASKEROM

⚠ TG 2 Overflater vegger og himling

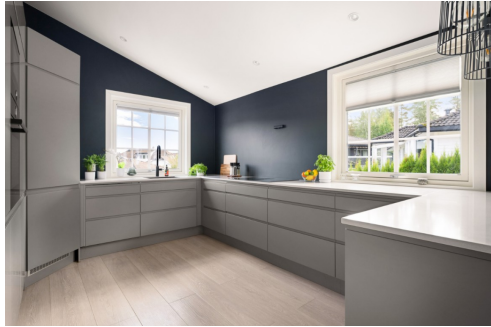
1. ETASJE > STUE/KJØKKEN MED TRAPP

Kjøkkeninnredning type Epoq med matte fronter, benkeplater i kompositt/stein, sort underlimt oppvaskkum og integrerte hvitevarer. Oppvaskmaskinen ble ikke trukket frem ved befaring, og det er derfor ikke foretatt inspeksjon av tilstanden bak eller under enheten. Ved bruk av fuktindikator ble det ikke påvist unormale verdier i utsatte soner på befaringsdagen.

! TG 1 Avtrekk
