Velkommen til Rolvsrudveien 19 - en innholdsrik og oppgradert enebolig med stor solrik tomt i barnevennlige omgivelser på Rasta i Lørenskog. Boligen passer perfekt for storfamilien eller som generasjonsbolig, med fleksible løsninger og egen inngang til kjeller, samt hybelleilighet på ca. 47 m² som leies ut for kr 13 000 per måned.

Nøkkelinformasjon	2
Om eiendommen	42
Tilstandsrapport	64
Egenerklæring	102
Energiattest	110
Nabolagsprofil	111
Budskjema	122

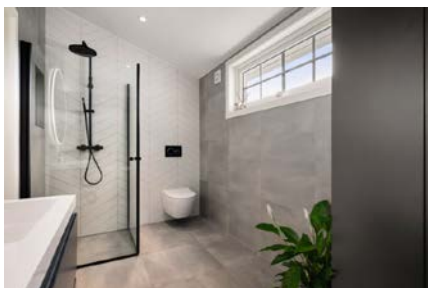
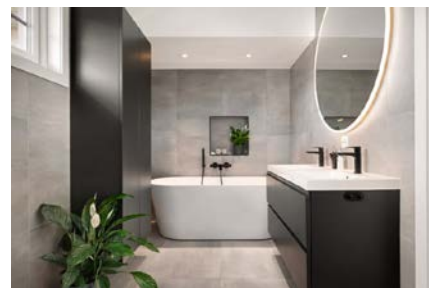
1. ETASJE > BAD

TG 2 Overflater vegger og himling

- Tiltak:

Registrerte avvik påvirker ikke våtrommets funksjonalitet ved normal bruk. Det anbefales at baderomsdøren og vinduet i baderommet behandles regelmessig med egnet våtromsmaling for å sikre tilstrekkelig fuktbeskyttelse og redusere risikoen for fuktskader.

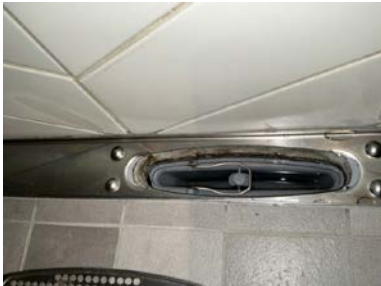
1. ETASJE > BAD

Kontroll av slukrenne

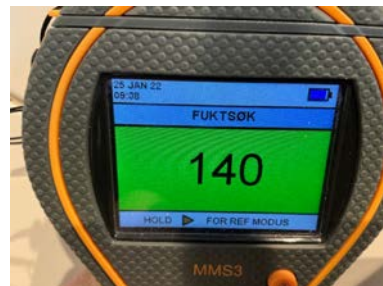
Dusj: Det ble foretatt stikkprøvekontroll med Protimeter MMS3. Målingene viste ingen utslag utenfor normale verdier. Målingene gir kun en indikasjon og må ikke oppfattes som en garanti for baderommet.

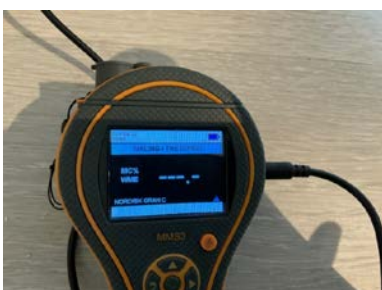
Måling i treverk. Målinger er foretatt uten å påvise unormale forhold.

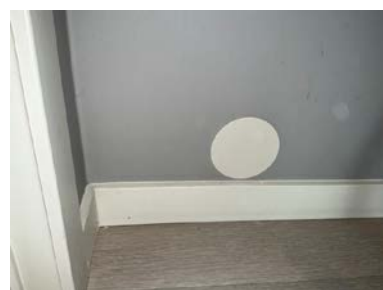
Hull ble plombert med plastlokk.

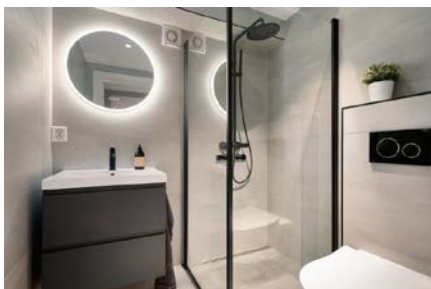
KJELLER > BAD

TG 2 Overflater vegger og himling

- Tiltak:

Registrert avvik påvirker ikke våtrommets funksjonalitet ved normal bruk.

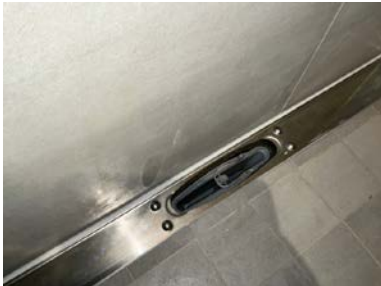
KJELLER > BAD

Kontroll av sluk.

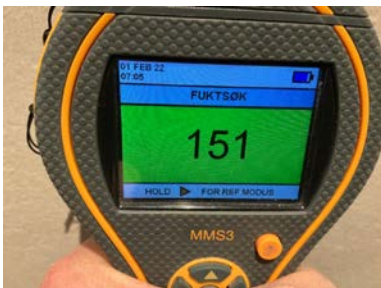
KJELLER > BAD - HYBEL

Det ble foretatt stikkprøvekontroll med Protimeter MMS3. Målingene viste ingen utslag utenfor normale verdier. Målingene gir kun en indikasjon og må ikke oppfattes som en garanti for baderommet.

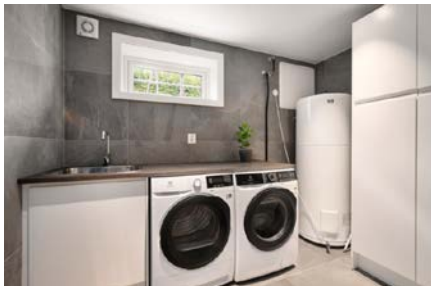
KJELLER > VASKEROM

TG 2 Overflater vegger og himling

Registrert avvik påvirker ikke våtrommets funksjonalitet ved normal bruk.

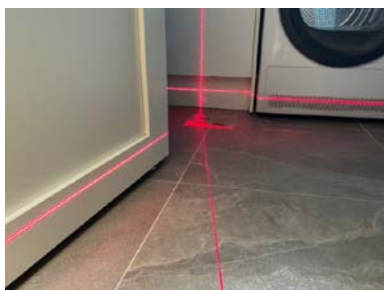
Gulvflatene består av fliser. Det er målt ca. 10 mm høydeforskjell på gulv fra dørterskel til topp slukrist.

Fall på gulv er kontrollert med krysslaser.

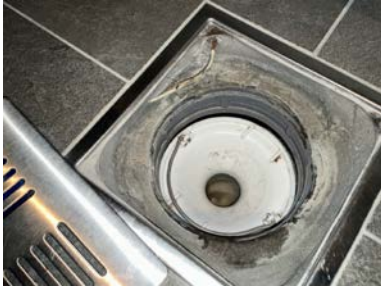
Sluk i plastkonstruksjon. Gulv og vegger med smøremembran.

Kontroll av sluk.

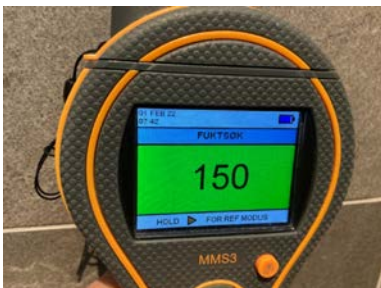
Hulltaking er ikke gjennomført, da tilstøtende vegger består av betongkonstruksjoner.

Det ble foretatt stikkprøvekontroll med Protimeter MMS3. Målingene viste ingen utslag utenfor normale verdier. Målingene gir kun en indikasjon og må ikke oppfattes som en garanti for baderommet.

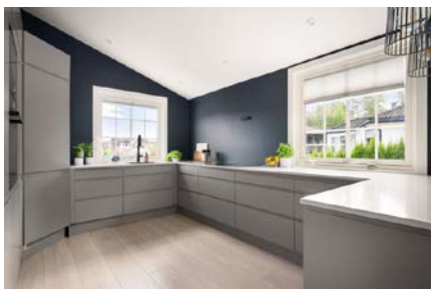
1. ETASJE > STUE/KJØKKEN MED TRAPP

Kjøkkeninnredning type Epoq med matte fronter, benkeplater i kompositt/stein, sort underlimt oppvaskkum og integrerte hvitevarer. Oppvaskmaskinen ble ikke trukket frem ved befaring, og det er derfor ikke foretatt inspeksjon av tilstanden bak eller under enheten. Ved bruk av fuktindikator ble det ikke påvist unormale verdier i utsatte soner på befaringdagen.

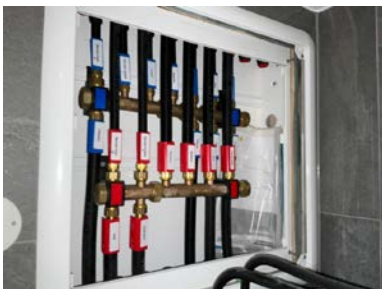
Vanntilførsel for hoveddelen er ført til vannfordelerskap avsatt i vaskerom. Fordelingsledninger for varmt og kaldt forbruksvann frem til baderommene, vaskerom og kjøkken i hoveddelen er ført som rør i rør anlegg.

For å få tilstandsgrad 0 eller 1 må de eldre innvendige vannledningene i kobber skiftes ut, men tidspunktet for når dette er nødvendig er vanskelig å si noe om.

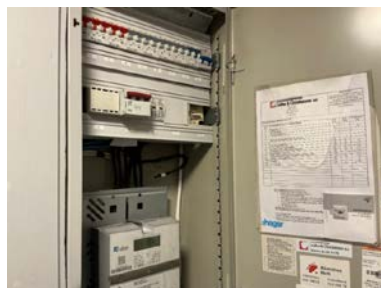
Hoveddel: Automatsikringer i sikringsskap plassert i entré/gang.
