# Tilstandsrapport

Boligbygg med flere boenheter

Dælenenggata 40 B, 0567 OSLO

Befaringsdato: 13.01.2025

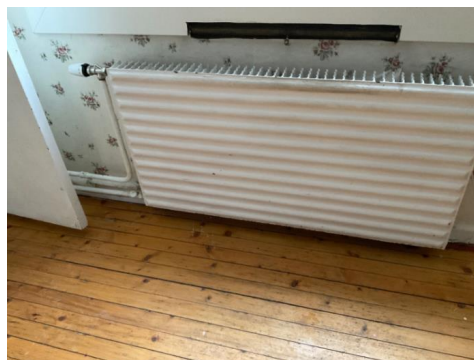
#### TG 1U Varmesentral

Det er installert fjernvarme, radiatorer.
