Fyenveien 3, 1920 SØRUMSAND

**Stor enebolig med 2 utleiedeler  
(ikke godkjent). Barnevennlig.**

Tilstandsrapport

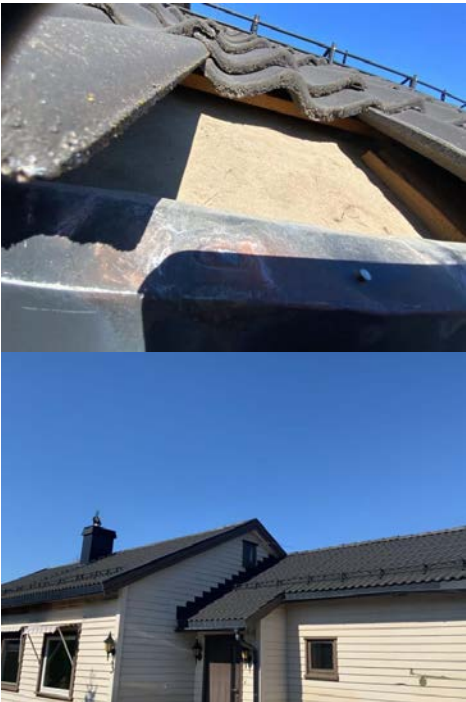
Taktekking

Taktekkingen er av betongtakstein. Taket er besiktiget fra takfot i stige.

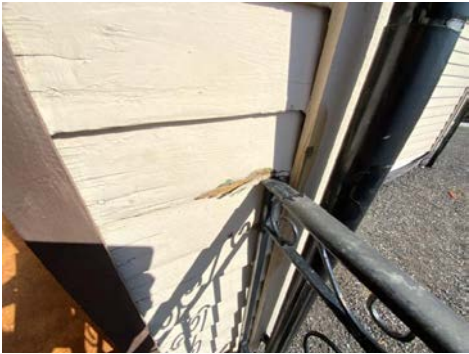
Vurdering av avvik: Det er påvist spredte råteskader i bordkledningen.  
Tiltak: Råteskadet trekledning må skiftes ut.

TG 2

Veggene har bindingsverkskonstruksjon fra byggeår. Fasade/kledning har liggende bordkledning.

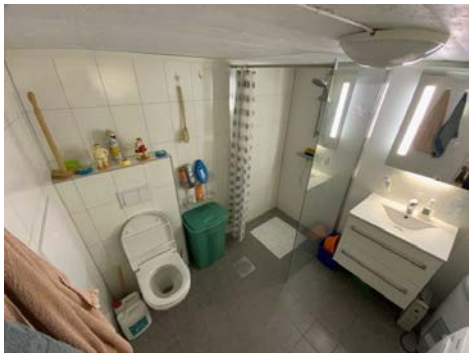
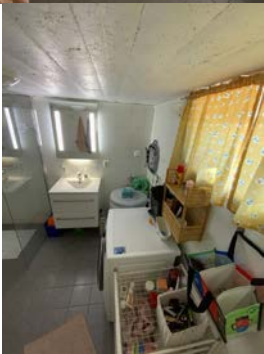
Overflater vegger og himlingTG 2

Veggene har panel/tømmer. Taket er malt.

- Vurdering av avvik:**
- Det er avvik:
- Baderomsplater er ikke riktig montert og etablert mot gulv
- Tiltak**
- Tiltak:
- Utberde dette.

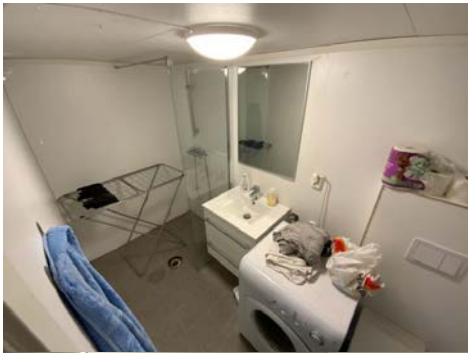
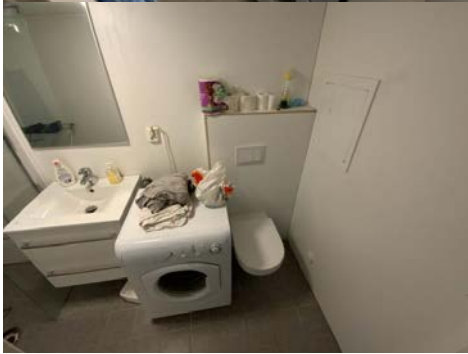
Overflater vegger og himlingTG 2

Veggene har baderomsplater. Taket har himlingsplater.

- Vurdering av avvik:**
- Våtromsplater er ikke montert fagmessig.
- Plater er avsluttet rett på gulv.
- Tiltak**
- Det må foretas lokal utbedring.

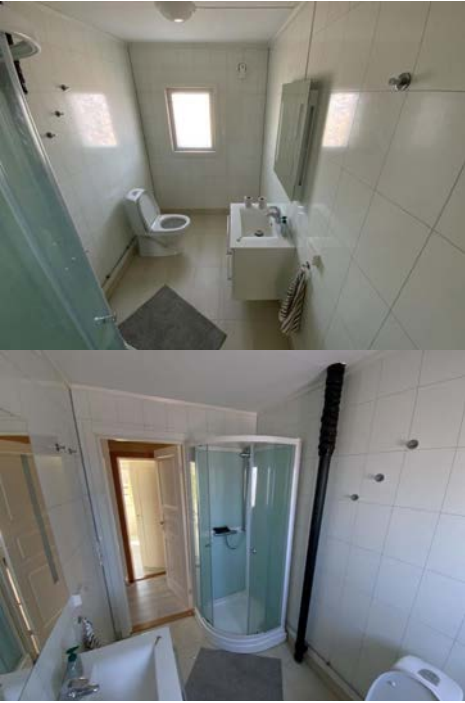
## 1. ETASJE > BAD

## Overflater Gulv

TG 2

- Det er påvist at høydeforskjell fra topp slukrist til gulv/synlig topp membran ved dørterskel er mindre enn 25 mm.
- Det er påvist at flisfuger har riss/sprekker.
- Det er påvist at noen fliser har bom (hulrom under).
- Det er påvist avvik i fallforhold til sluk i forhold til krav i forskrift på byggetidspunktet.

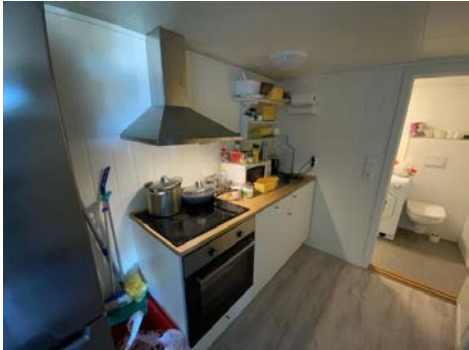
Overflater og innredningTG 1

Kjøkkeninnredning med glatte fronter. Laminat benkeplate. Innebygget stekeovn og nedfelt steketopp. Hvitevarer har ikke vurdert tilstand.

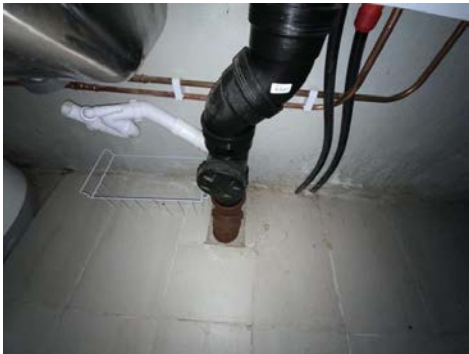
## Avløpsrør

TG 1

Det er avløpsrør av plast.

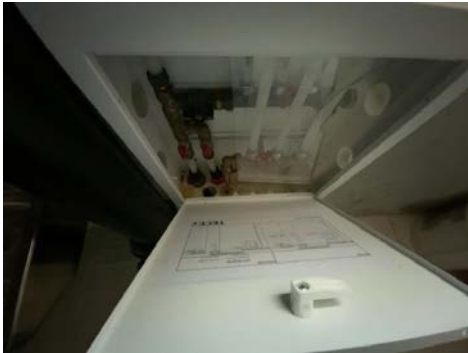
### Vannledninger

TG 1

Innvendige vannledninger er av plast (rør i rør). Det er besikttet i rørskap.

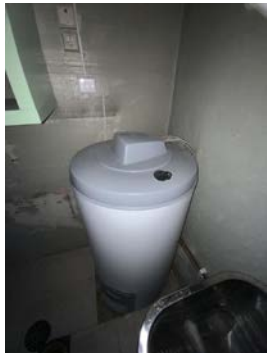
TG 1

Varmtvannstanken er på ca 200 liter. Etablert to 120 litre på utleiedel.

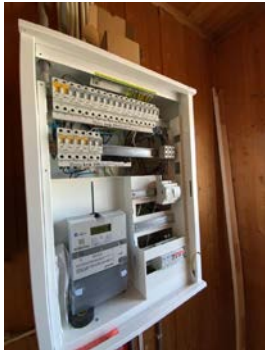
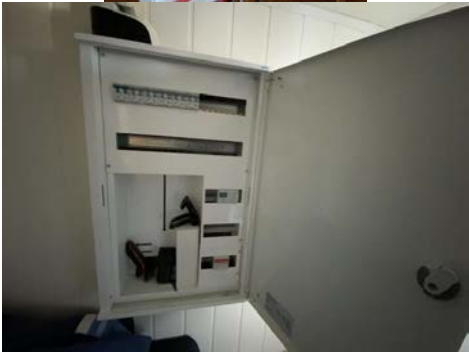
**Skap er ikke ferdig. Mangler beskyttelses lokk i skap og dør. Ferdigstillelse av skap og en kontroll av hele anlegget i boligen anbefales.**
