# Tilstandsrapport

Enebolig

Ringveien 13, 4405 FLEKKEFJORD

Befaringsdato: 16.10.2025

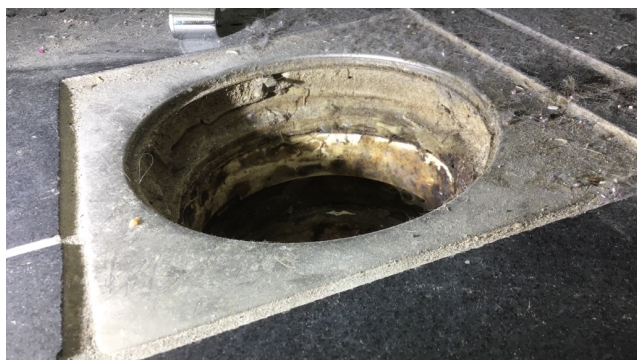
## 2 ETASJE > BAD/VASKEROM

## ! TG 2 Sanitærutstyr og innredning

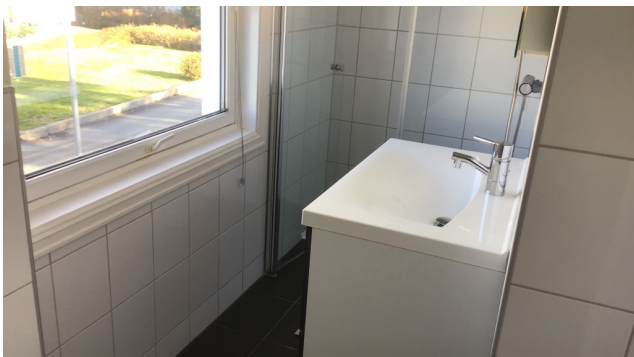
## 2 ETASJE > BAD

### ! TG 1 Overflater vegger og himling

- Overvåk tilstanden jevnlig. For å få tilstandsgrad 0 eller 1 må tettesjiktet skiftes ut, men tidspunktet for når dette er nødvendig er vanskelig å si noe om. Ved renovering, påse at alle forhold med tettesjiktet, våtsone, sluk, røranlegg mv. dokumenteres.

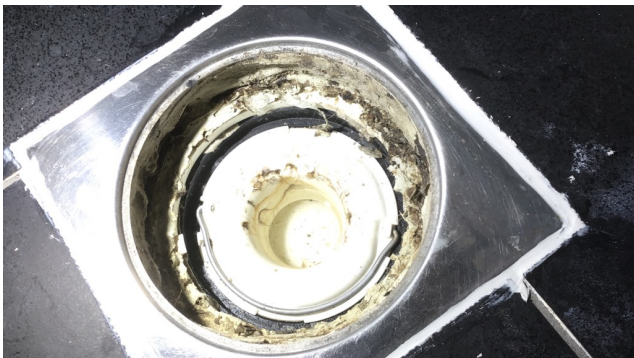
## 2 ETASJE > BAD

### ! TG 2 Sanitærutstyr og innredning

Hulltaking er ingen garanti for at det ikke er fukt eller svikt i konstruksjoner, men en indikasjon på at det fremstår normalt i området der hulltaking er utført.

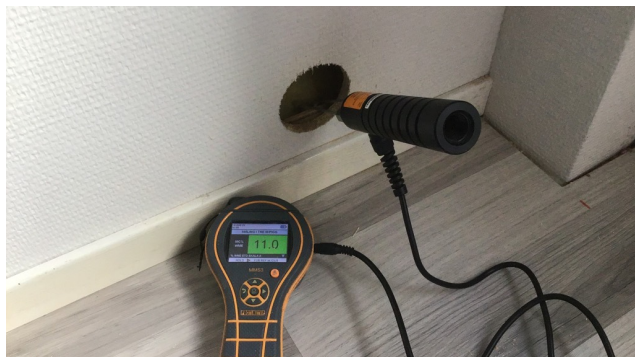
### 1 ETASJE > KJØKKEN

#### ! TG 1 Overflater og innredning

Innredning med profilerte fronter og laminerte benkeplater. Integrert med komfyr, oppvaskmaskin, platetopp med fliser over kjøkkenbenk. Det ble ikke registrert lekkasjevarsler og komfyrvakt på kjøkkenet. Dette var ikke et krav på oppføringstidspunktet, men anbefales montert. Kjøkkenet har normal slitasje alder tatt i betrakt.

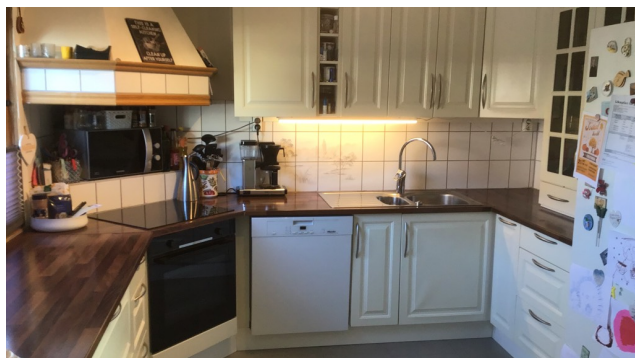
### 1 ETASJE > KJØKKEN

#### ! TG 1 Avtrekk

- Mekanisk avtrekk bør etableres på toalettrom.

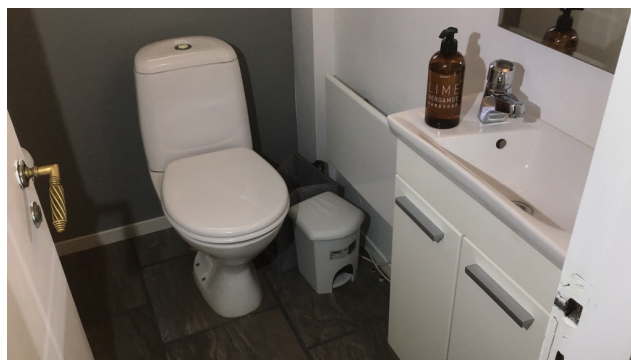
## TEKNISKE INSTALLASJONER

#### ! TG 2 Vannledninger

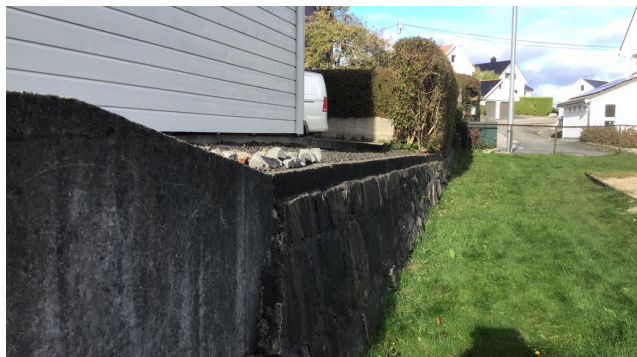
## TG 0 Terrenghold

Terrenget forhold rundt boligen er flatt i to nivåer med asfaltert gårdsplass og plen i fra kjellernivået med noe fall i fra boligen. Boligen vurderes til å være plassert i område som ikke er utsatt for flom eller jord- /snøskred.
