Ringveien 13, 4405 FLEKKEFJORD

**Uenes - Innholdsrik enebolig på  
fin tomt med garasje!**

| Tilstandsrapport ..... | 51 |

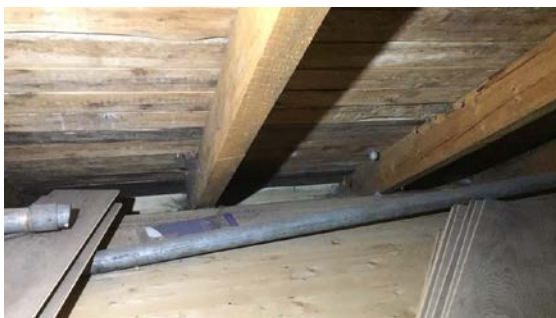
Luftt sperrekonstruksjon med rupanel som undertak. Kaldt loft over tilbygget.  
Takkonstruksjonen er en lukket konstruksjon med luftespalte i gesims på hoveddelen.  
Kontrollen begrenser seg til en visuell besiktigelse av innvendige overflater på de gjenbygde overflater.  
Det er foretatt en visuell inspeksjon av innvendige himlinger og ingen tegn til aktiv lekkasje eller kondensproblemer registrert.  
Hold takoverflater under jevnlig tilsyn.

begrenset lufting i nedkant

Lufting/ventilering bør forbedres med etablering av luftespalte nedkant tak og ventiler i gavl, som vil forbedre luftsirkulasjonen av kalt loft betraktelig.  
Det anbefales at det etableres lofts luke med stige for god tilkomst til loftsrommet.  
Dette for jevnlig kontroll av innvendige konstruksjoner på kaldt loftet.

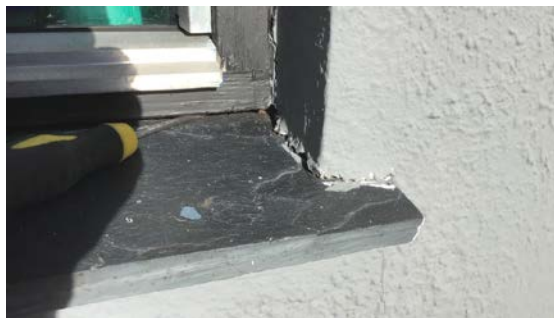
Malte trevinduer med 2 lags glass.  
Karmene i vinduer er værslitte utvendig og det er sprekker i treverket.  
Det er påvist at enkelte vinduer er vanskelig å åpne/lukke.

- Det er påvist vinduer med fukt/råteskader.

Vinduer har varierende tilstand. Generelt fremstår vinduene med alderstegn og værslitasje og har vedlikeholdsbehov.  
Det er registrert skader/utettheter mellom vindu og vannbrett på kjellervinduer og mangelfull tetting/ pussing rundt vinduene.  
Dette kan påføre vinduene store fukt belastninger ved opptrekk av fukt via mur, som videre kan medføre fuktskader på vinduskarmen

Utettheter rundt vinduer i mur

- Vinduer med råteskader må erstattes med nye.

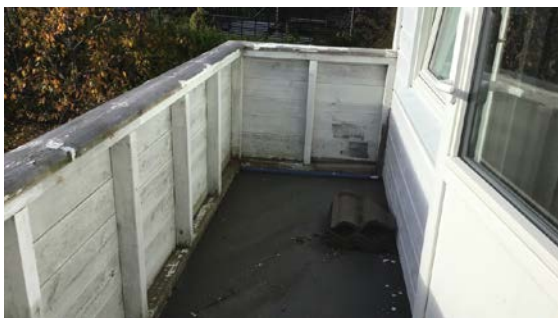
Balkong 2 etg

-Terrasse i 1 etg med skade/sprekke i betong dekke  
-Rekkverk av tre fra terrasse/balkong fra loft etg og i 1 etg har høyde som er lavere enn dagens krav til rekkverkshøyder.

- Rekkverkshøyde må endres for å tilfredsstille krav på byggemeldingstidspunktet.
  - Det er ikke krav om utbedring av rekkverkshøyde opp til dagens forskriftskrav.
  - Det må gjøres tiltak på betongdekke i 1 etg
  - For at rekkverkene skal ha god sikring mot fall, anbefales det at det gjøres høyere og i tråd med dagens krav til rekkverkshøyde på 1 m. Det er imidlertid ikke noe krav om slik forhøyning, da rekkverket ble opprinnelig oppført før nåværende krav ble gjort gjeldende, gjelder 2 etg.
  - Rekkverket på terrasse i 1 etg må forhøyes for å tilfredsstille krav på byggemeldingstidspunktet.
- Konsekvens av lavt rekkverk på balkonger er at dette gir økt risiko for fall og fallskader

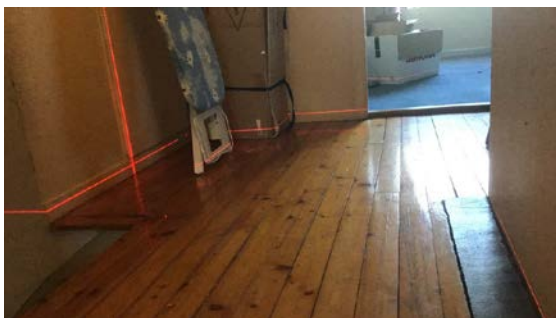
Gang loft

Målt høydeforskjell på over 30 mm gjennom hele rommet i gang loft, gang 2 etg og gang i 1 etg. Tilstandsgrad 3 gis med bakgrunn i standardens krav til godkjente måleavvik.

For å få tilstandsgrad 0 eller 1 må høydeforskjeller rettes opp. Det vil imidlertid sjelden være økonomisk rasjonelt som et enkeltstående tiltak i en bolig som dette. Dersom boligen en gang skal renoveres, kan man vurdere slike tiltak.

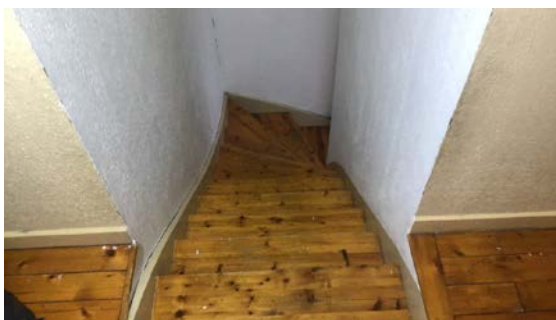
Lofts trapp

Malt tretrapp mellom 1 og 2 etg, lakkert trapp til loft og lakkert trapp med rapo med parkett i trinnene til kjelleren  
Trappene har normal bruksslitasje alder tatt i betraktning.

Håndløper må monteres på vegg for å tilfredsstille krav på byggetidspunktet.
