# Tilstandsrapport

Fritidsbolig

Rønningsflovegen 19 , 2423 ØSTBY

Befaringsdato: 12.01.2026

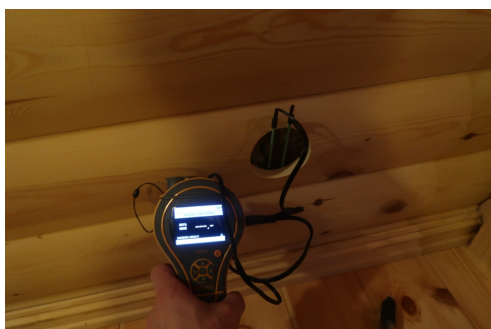
Det ble boret hull fra tilstøtende rom, og kontrollert med fuktmåler inne i konstruksjonen, uten påviste forhøyede verdier.

Det gjøres oppmerksom på at fuktkontroll via inspeksjonshull mot våtsone kun gjelder akkurat der hullet er plassert. Det utelater ikke muligheten for fuktskader andre steder i konstruksjonen.
