Rønningsflovegen 19, 2423 ØSTBY

**Koselig fritidsbolig beliggende i  
pene omgivelser ved Østby. Nært  
svenskegrensen og Stöten  
alpinsenter. Nytt tak i 2026!**

Befaringsdato: 12.01.2026

Rapportdato: 20.01.2026

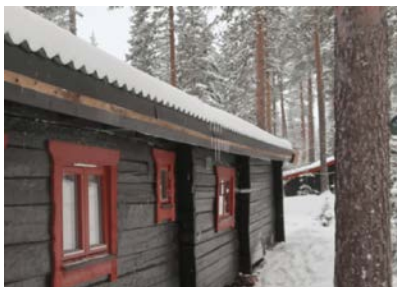
\* Utvendig > Takkonstruksjon/loft: På befaringsdagen ble det påvist isdannelser på yttertaket ved teknisk rom. Rim- og isdannelser i takutstikk flere steder. Lokal fuktskade i himling på teknisk rom.

Ising på yttertak over teknisk rom.
