# Tilstandsrapport

Leilighet

Vattindvegen 2 F, 7970 KOLVEREID

Befaringsdato: 24.10.2025

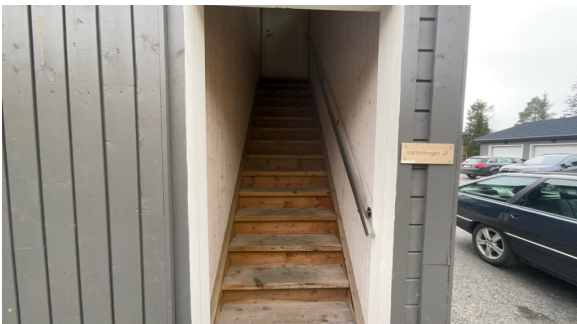
## TE 1 Utvendige trapper

Trapp bygget i treverk fra bakkeplan til inngangsplan. Vegger på begge sider, med håndlist på den ene siden.

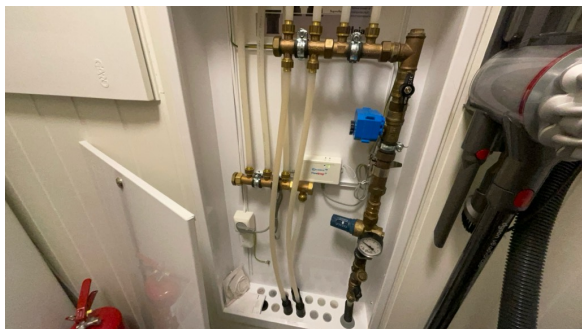
### TG 1 Vannledninger

Innvendige vannledninger er av plast (rør-i-rør). Det er foretatt besiktigelse i rørskapet, som er plassert i boden.

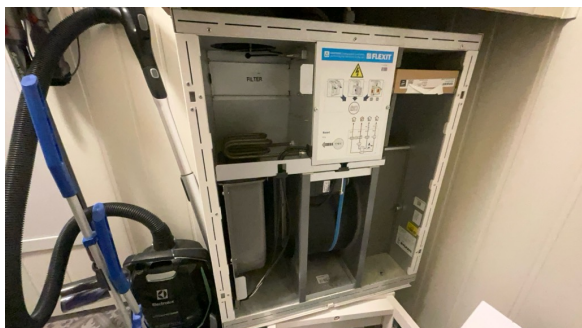
### TG 1 Ventilasjon

Boligen har balansert ventilasjon.
