Tilstandsrapport

Enebolig

Kjærlighetsstien 12 , 1850 MYSEN

Befaringsdato: 15.04.2026

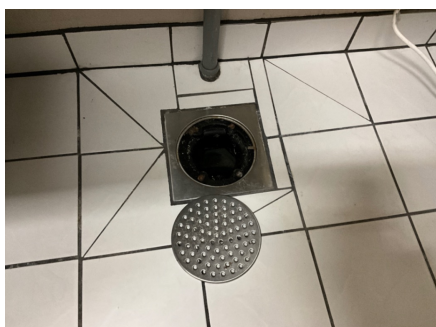
UNDERETASJE > BAD

- Vaskerommet bør oppgraderes med godkjent tettesjikt for å tåle normal bruk som våtrom etter dagens krav. Rommet kan i dag fortsatt brukes, men manglende tetthet innebærer økt risiko for lekkasjer og fuktskader i tilstøtende konstruksjoner.

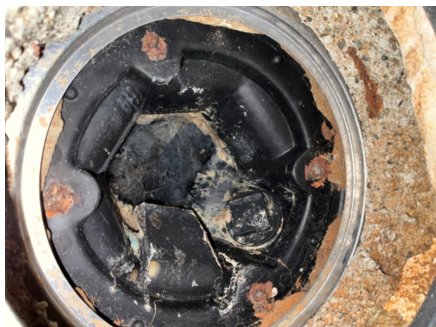
UNDERETASJE > BAD

- Det bør etableres nytt tettesjikt og sluk bør byttes for å sikre tilstrekkelig vanntetting og forhindre vannskader.
- Manglende tettesjikt og sluk med oppbrukt brukstid medfører betydelig risiko for lekkasjer og fuktskader i omkringliggende konstruksjoner, noe som kan føre til omfattende reparasjonsbehov og redusert levetid for våtrommet.
- Kostnadsestimat er kun for etablering av nytt tettesjikt og sluk og ikke for renovering av våtrom. Utbedring/etablering av tettesjikt er ofte dyrt og ikke økonomisk rasjonelt som et enkeltstående tiltak, og bør sees i sammenheng med totalrenovering av våtrom. Dette medfører høyere kostnadsestimat.
